ТЕХНИЧЕСКОЕ ЗАКЛЮЧЕНИЕ

№ 2023/123-ТО Часть 1

ИНЖЕНЕРНОЕ ОБСЛЕДОВАНИЕ СИСТЕМЫ ВЕНТИЛЯЦИИ ЗДАНИЯ, РАСПОЛОЖЕННОГО ПО АДРЕСУ:

Муниципальное бюджетное общеобразовательное учреждение
«Лесогорская средняя общеобразовательная школа»
дошкольное отделение «Детский сад «Чебурашка»»

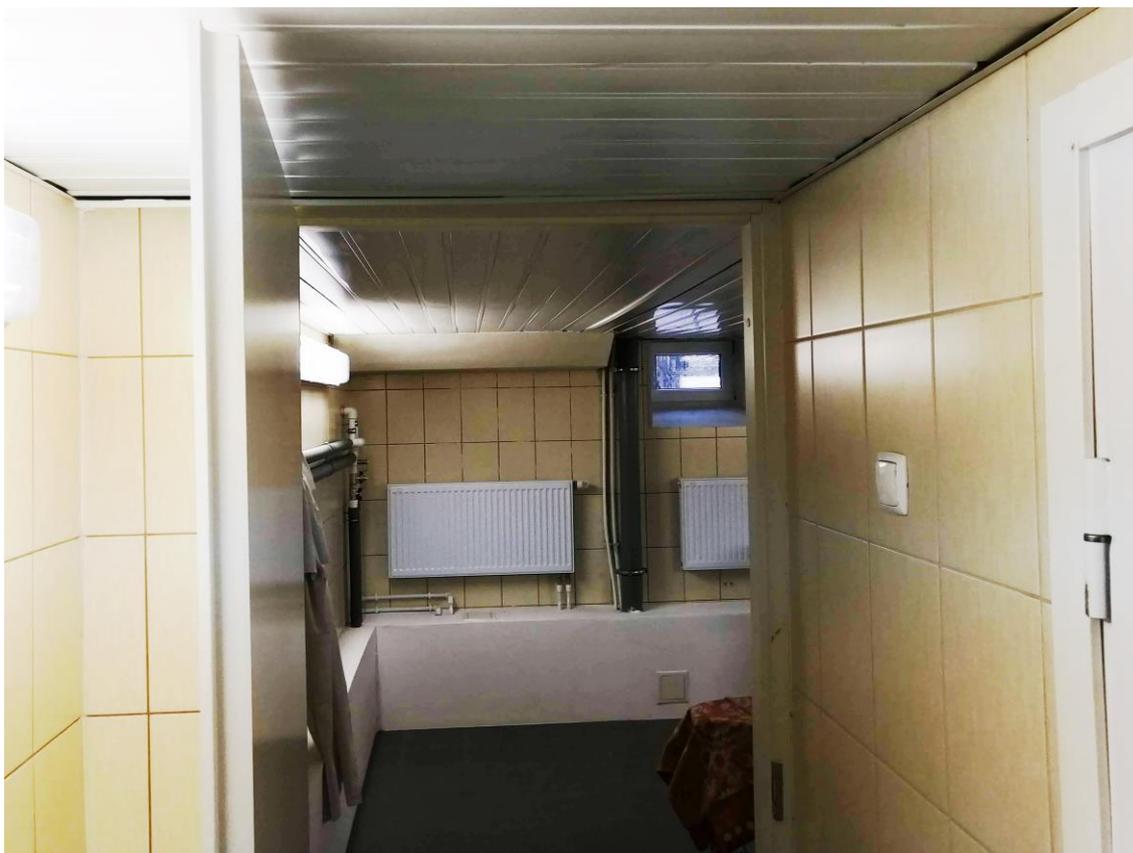
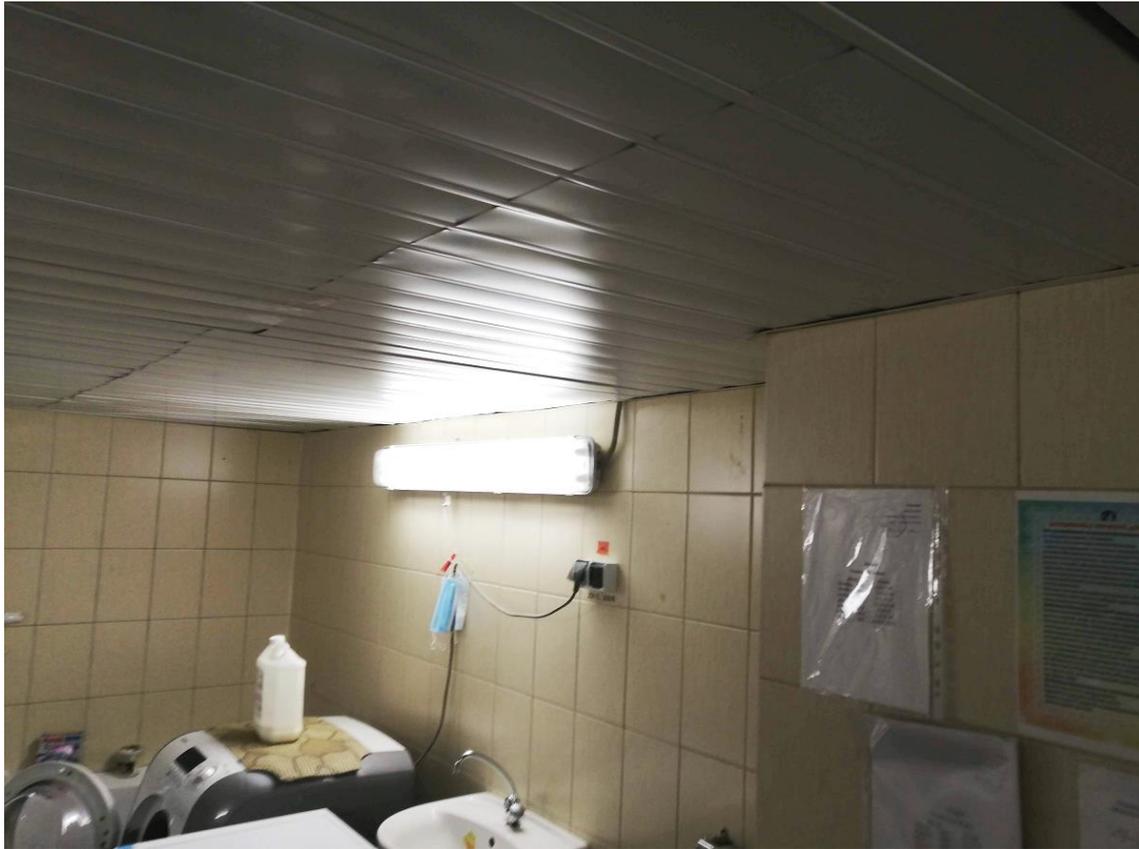
В помещениях прачечной (п.30, 33, 34, 36, подвал) системы механической приточной и вытяжной вентиляции отсутствуют. В прачечной (п.30, подвал) имеется естественная вытяжная вентиляция, однако на момент проведения обследования тяга в вентканале отсутствовала. В кладовой (п.33, подвал) и кладовой белья (п.34, подвал) имеются системы перетока с улицы. Наружные решетки расположены на высоте 0,29 м от уровня земли при нормируемой высоте не менее 2,0 м (в случае приточной вентиляции). На момент проведения обследования наблюдался естественный приток, однако, в соответствии с действующими санитарными нормами, в кладовых необходимо обеспечить вытяжную вентиляцию.

Таким образом, вентиляция помещений прачечной должным образом не осуществляется, что является нарушением действующих санитарных норм.

рис. 1. Прачечная (п.30, подвал)

рис. 2. Прачечная (п.30, подвал)

Необходимо разработать Рабочую документацию и предусмотреть устройство систем приточно-вытяжной вентиляции помещений прачечной в соответствии с действующими санитарными нормами:

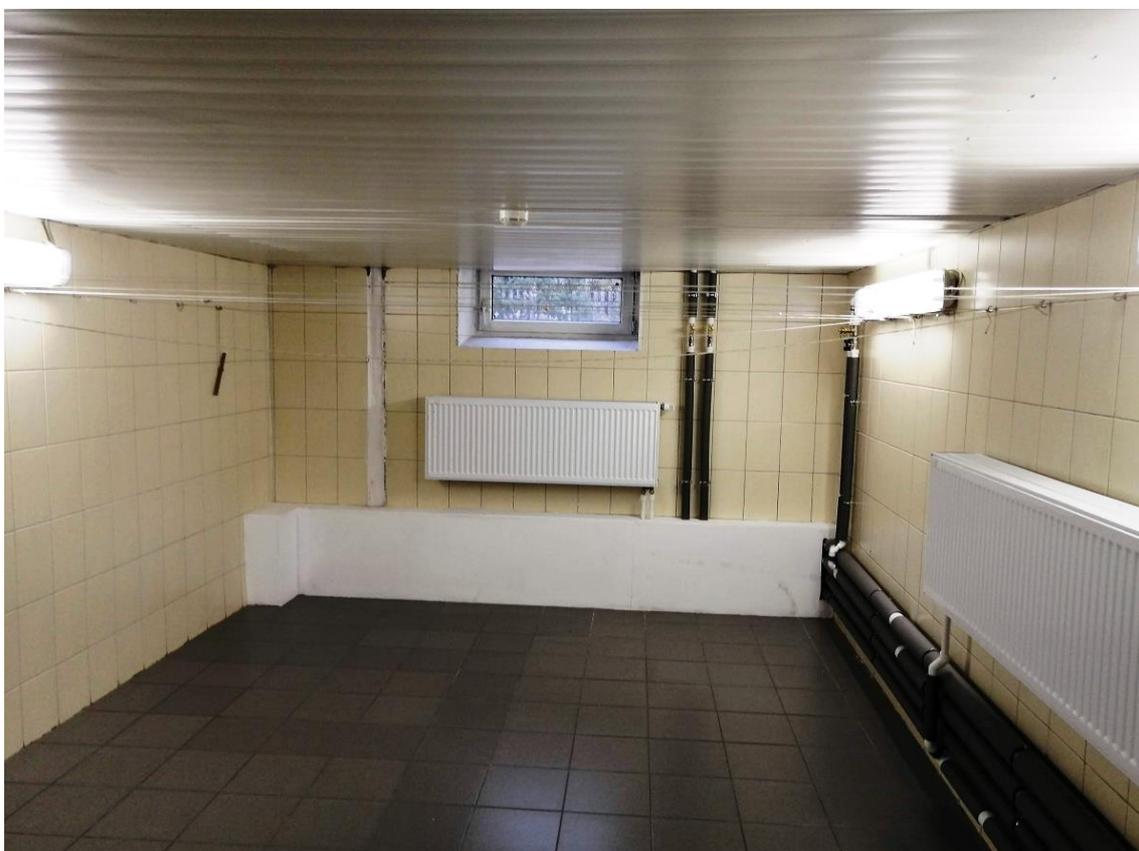
рис. 3. Помещение для сушки делья (п.36, подвал)

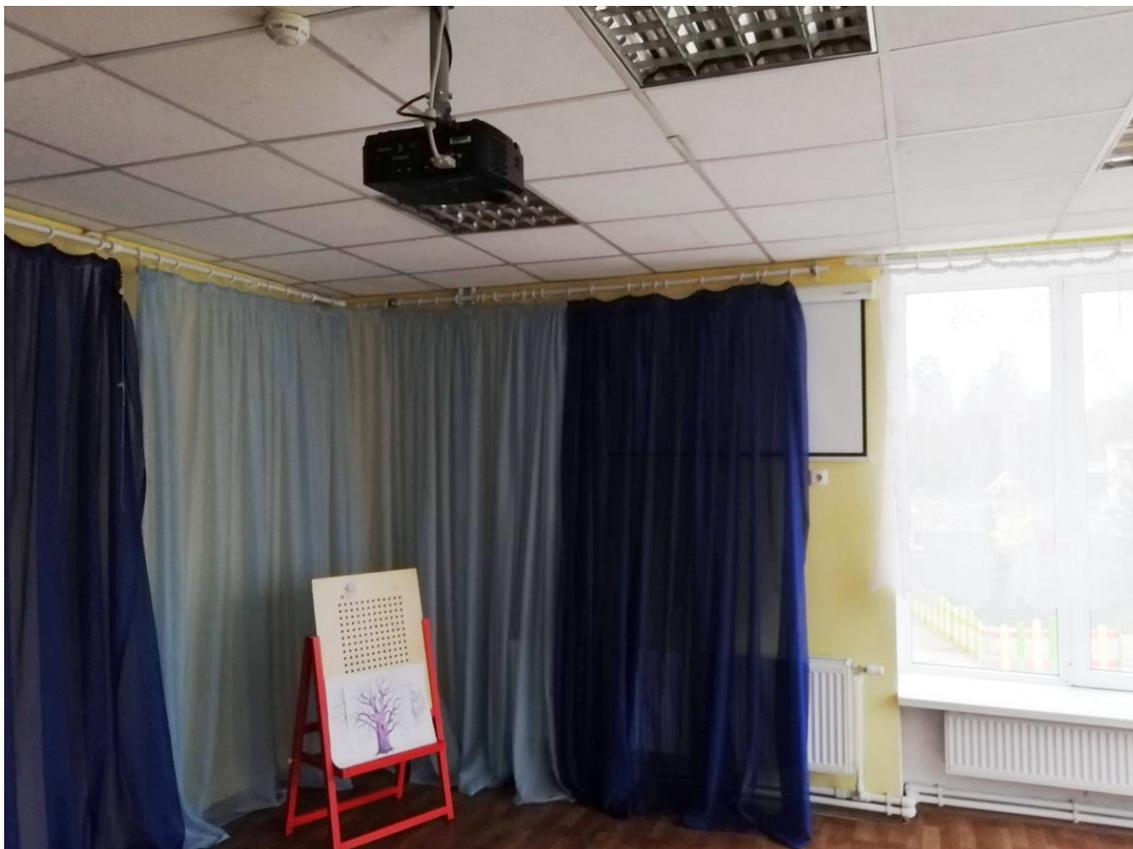
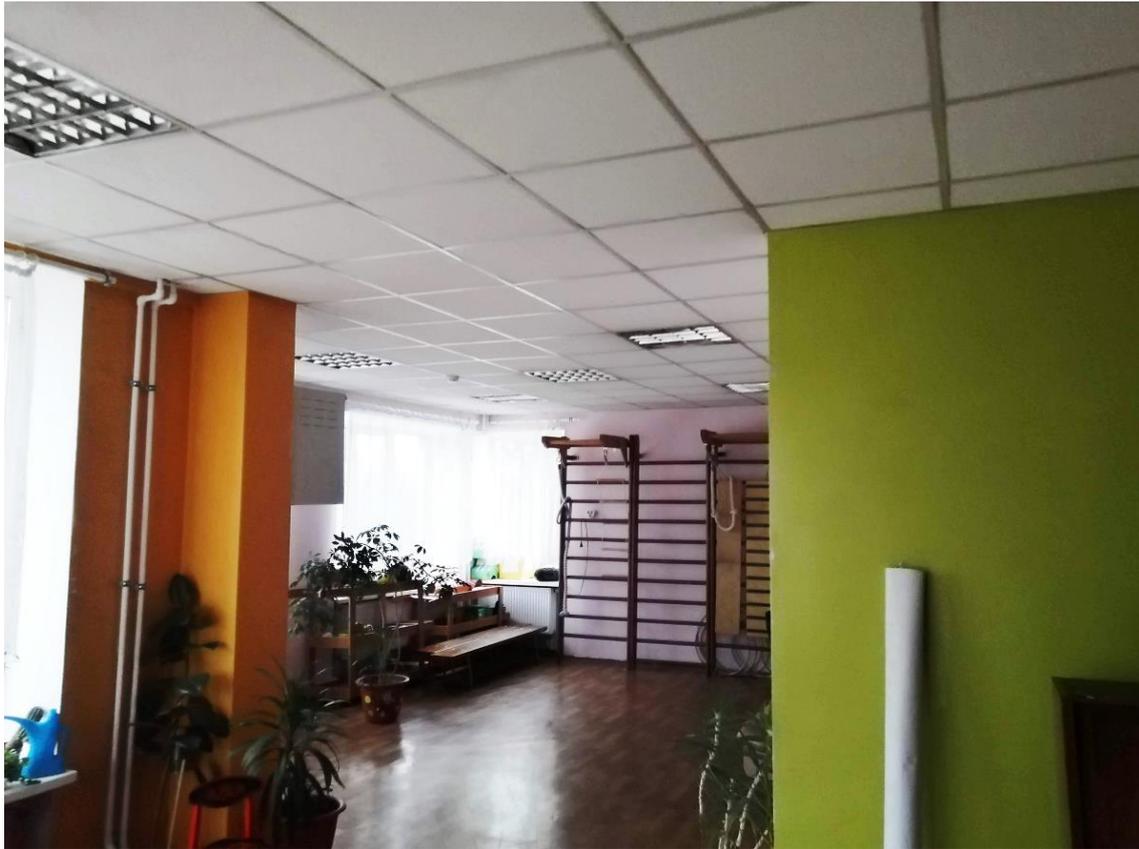
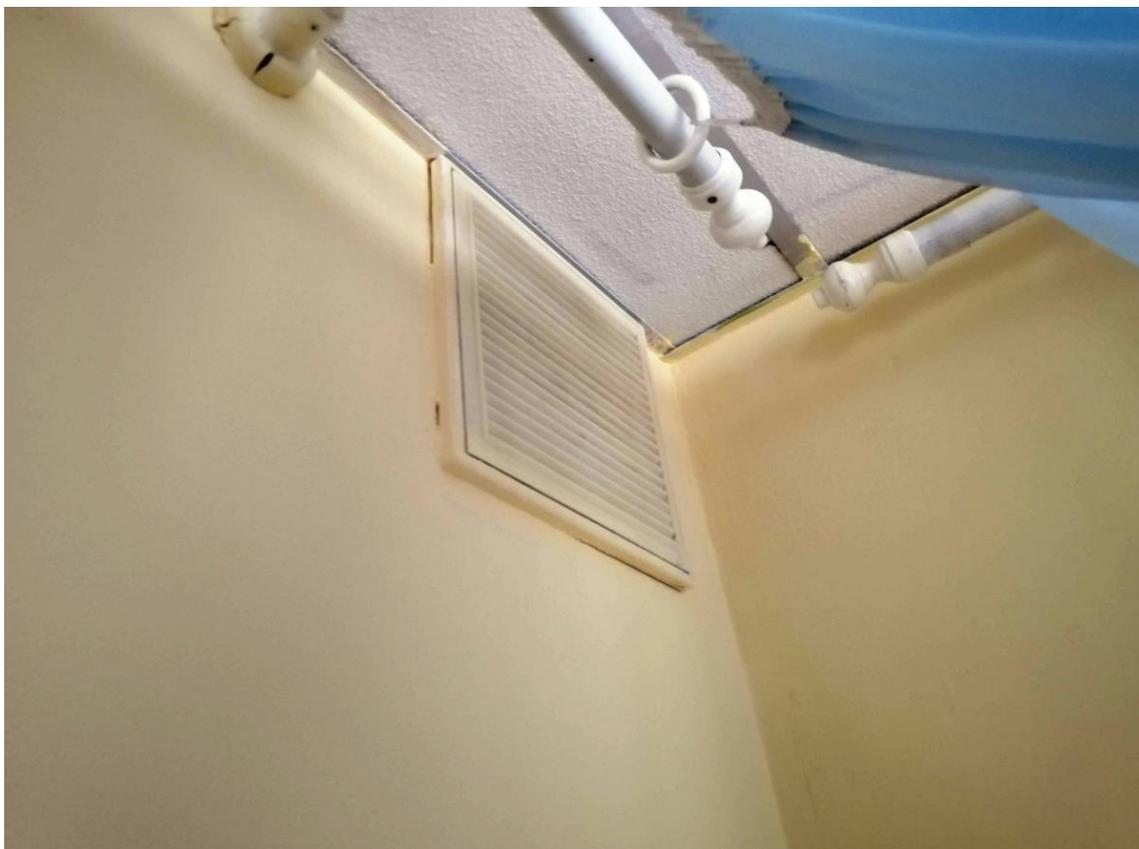
В музыкальном зале / спортивном зале (п.1, 1-й этаж) механические системы приточной и вытяжной вентиляции отсутствуют. В помещении имеется возможность естественного проветривания через открывающиеся фрамуги оконных проемов. На стене имеется решетка, однако на кровле вентканал отсутствует.

рис. 4. Музыкальный зал / спортивный зал (п.1, 1-й этаж)

рис. 5. Музыкальный зал / спортивный зал (п.1, 1-й этаж)

рис. 6. Музыкальный зал / спортивный зал (п.1, 1-й этаж)

В связи с вышеизложенным устройство механической системы приточной вентиляции музыкального зала / спортивного зала носит не обязательный, а рекомендательный характер. Для обеспечения требуемого воздухообмена необходимо предусмотреть естественную вытяжную вентиляцию или механическую вытяжную вентиляцию.

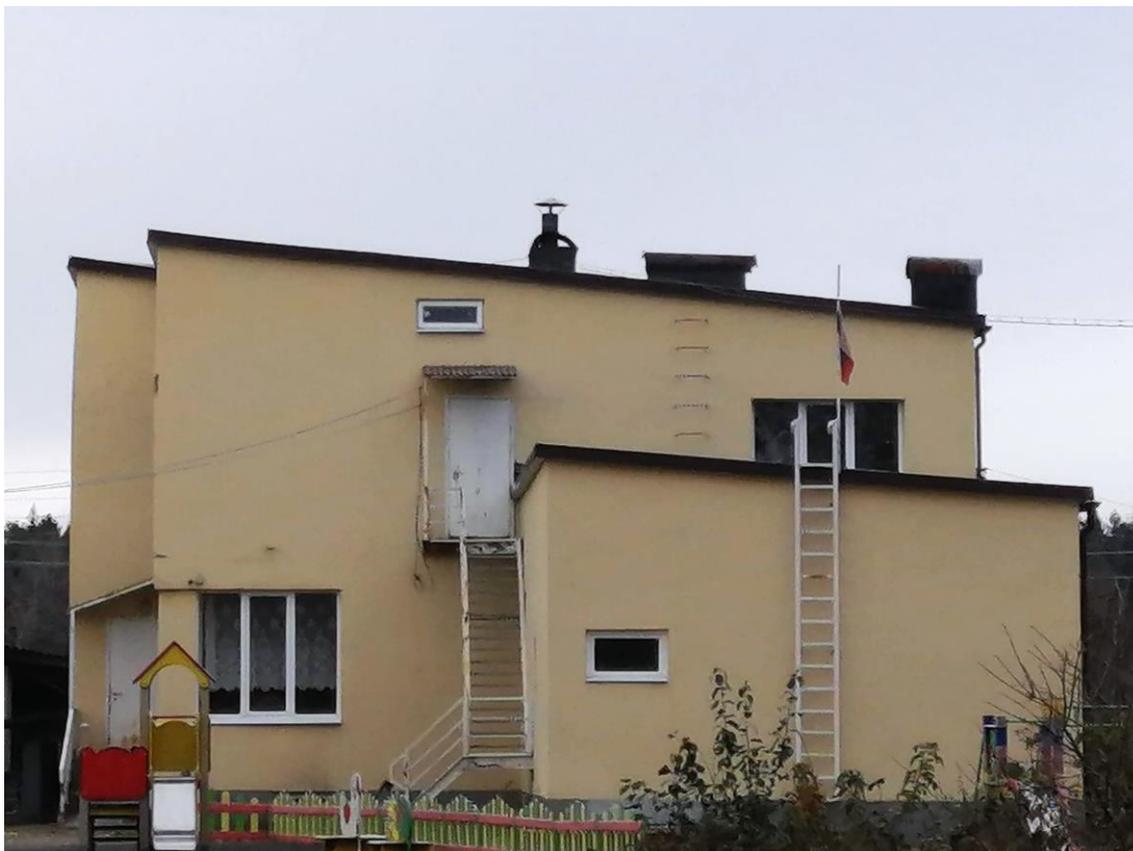
Устья вентканалов находятся на уровне примерно 0,8 м над уровнем кровли. Через одну вентшахту выведен воздуховод из оцинкованной стали на высоту примерно 1,0 м над уровнем кровли. Выходы вентканалов выполнены вверх, при этом предусмотрена защита от атмосферных осадков.

рис. 7. Вентканалы на кровле

В соответствии с пунктом Г.17 СП 42-101-2003 вентиляционные каналы должны быть выведены не менее 0,5 м выше конька или парапета кровли при расположении их (считая по горизонтали) не далее 1,5 м от конька или парапета кровли; в уровень с коньком или парапетом кровли, если они отстоят на расстоянии до 3 м от конька или парапета; в любом случае высота выходов над прилегающей частью кровли должна быть не менее 0,5 м, а для зданий с совмещенной кровлей (плоской) – не менее 2,0 м. Вентиляционные каналы с перепадом высот менее 2,0 м не обеспечивают необходимой интенсивности естественной вентиляции и подвержены опрокидыванию тяги. Особенно это актуально для помещений верхнего этажа, поскольку между решеткой в помещении и выходом вентканала на кровле весьма незначительный перепад высот (менее 2,0 м). При проведении обследования обратная тяга в вентканалах не наблюдалась.

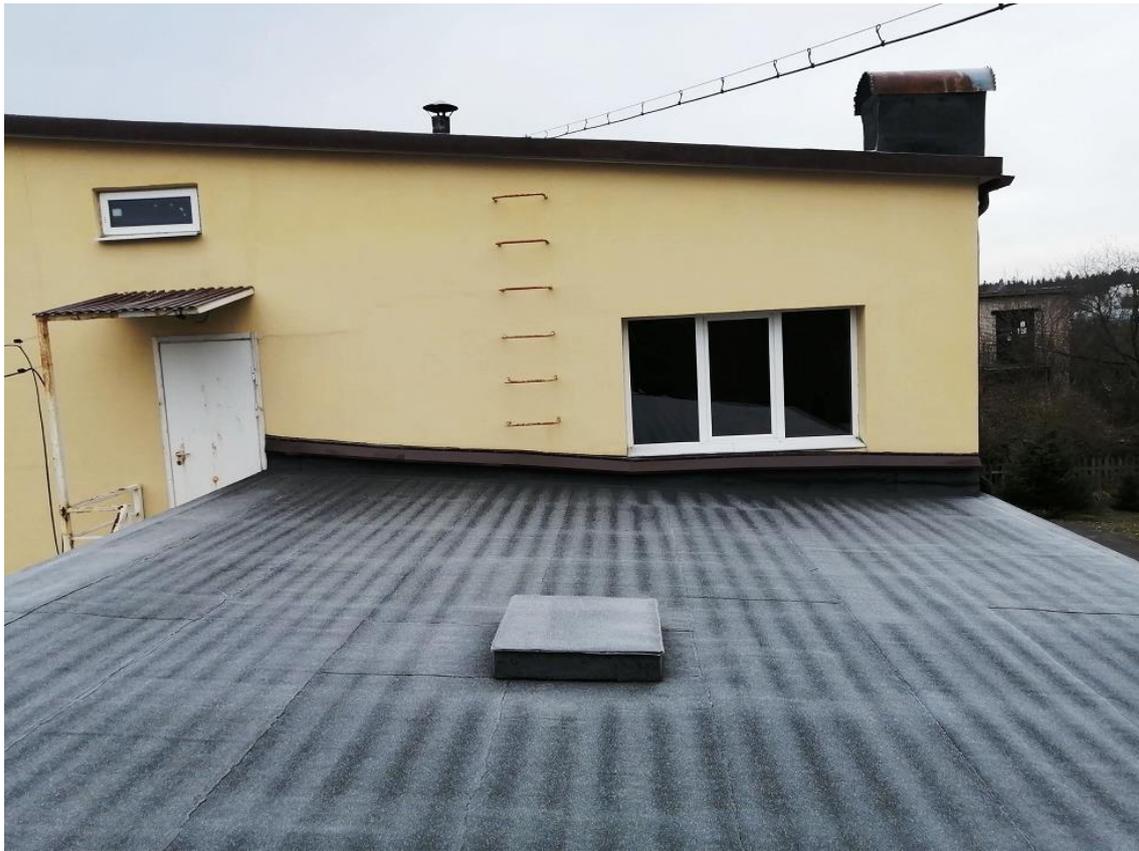
В некоторых помещениях здания имеются системы естественной вытяжной вентиляции, выполненные через внутрисстенные вентканалы. Выше уровня кровли каналы надстроены кирпичными коробами. Над кровлей 1-го этажа имеется одна заделанная вентшахта. Над кровлей 2-го этажа имеются четыре вентшахты, одна из которых также заделана. Таким образом, в здании имеются всего три действующие вентшахты. Решетки естественной вытяжной вентиляции обнаружены всего в семи помещениях здания. В остальных помещениях здания системы естественной вытяжной вентиляции отсутствуют.

рис. 8. Заделанная вентиляционная шахта, кровля над 1-м этажом

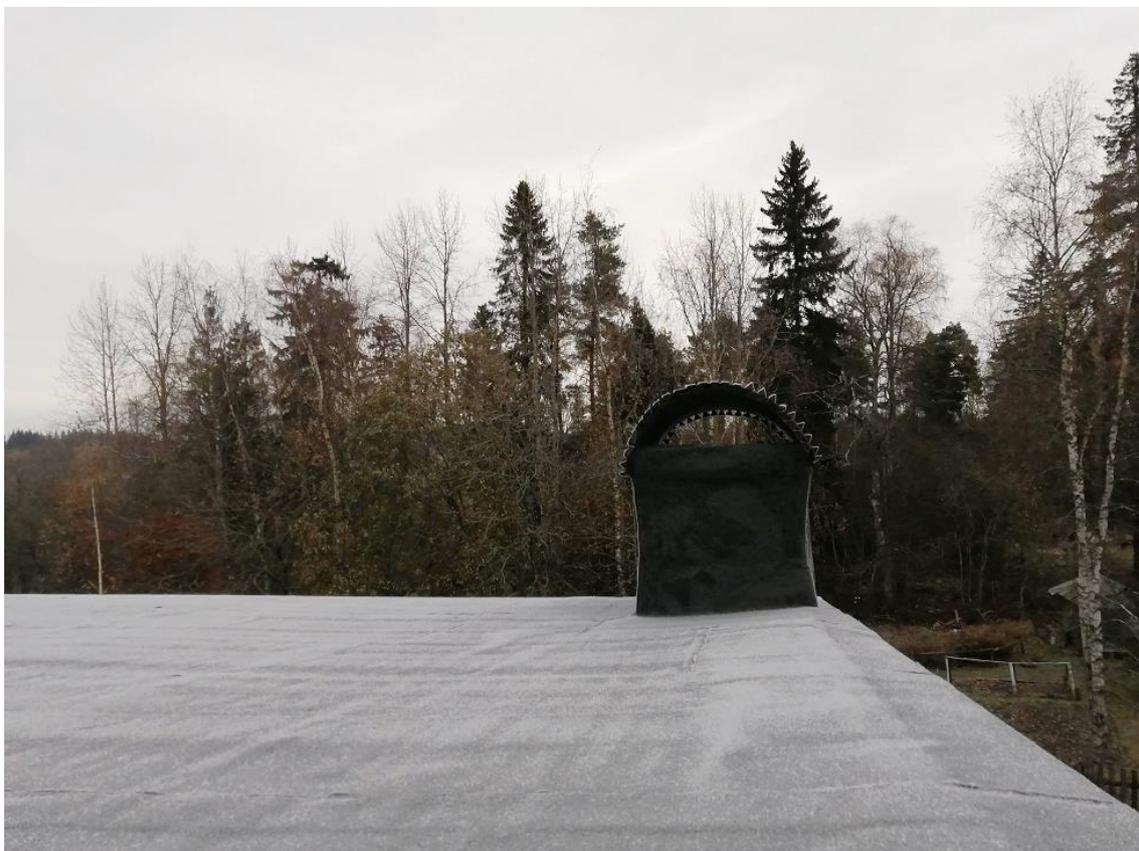
рис. 9. Вентиляционная шахта, кровля над 2-м этажом

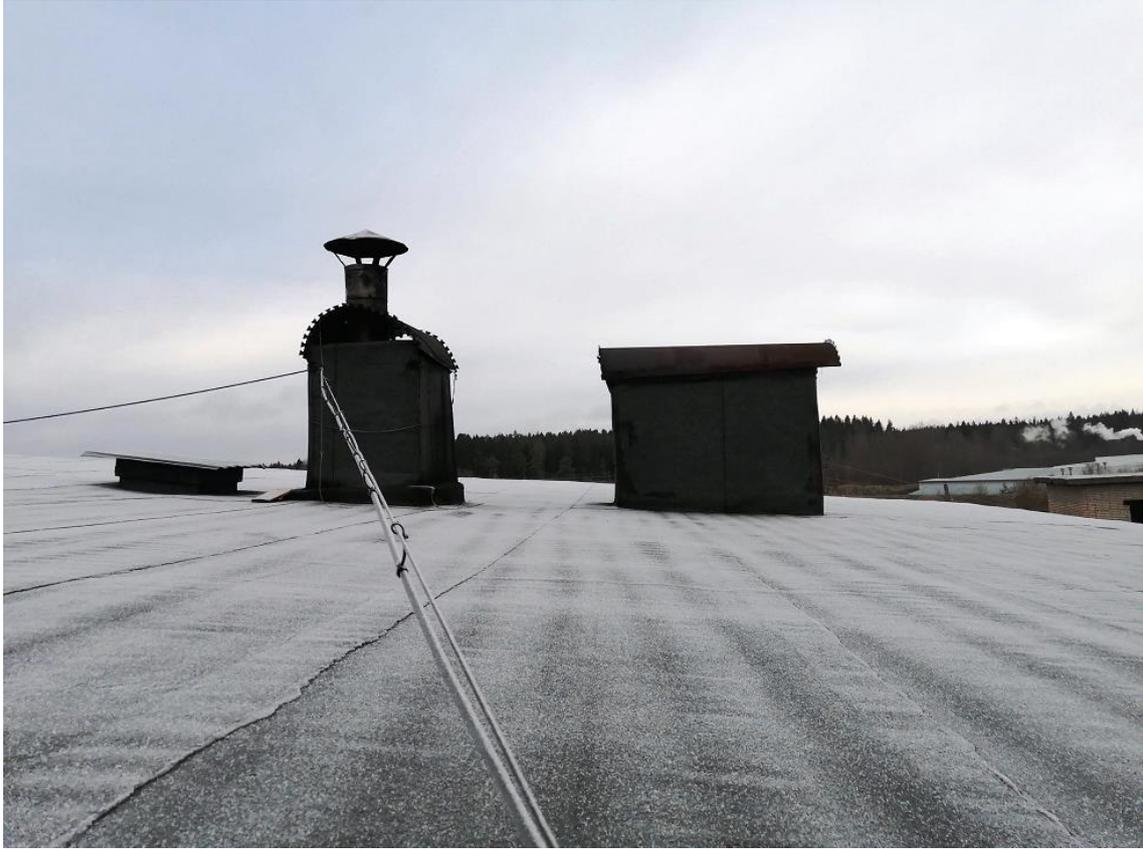
рис. 10. Вентшахты, кровля над 2-м этажом

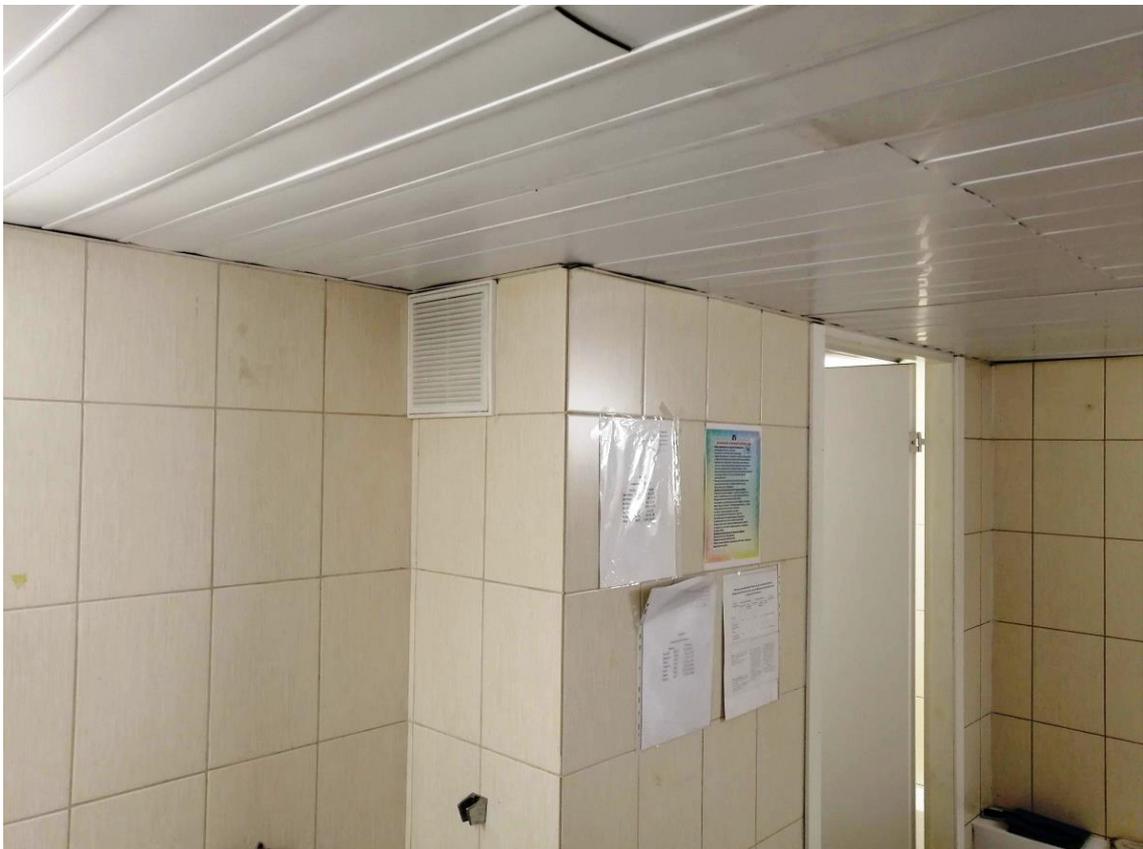
рис. 11. Решетка на вентканале, прачечная (п.30, подвал)

- прочистить вентканалы, тяга в которых отсутствует;
- почистить загрязненные решетки на вентканалах.

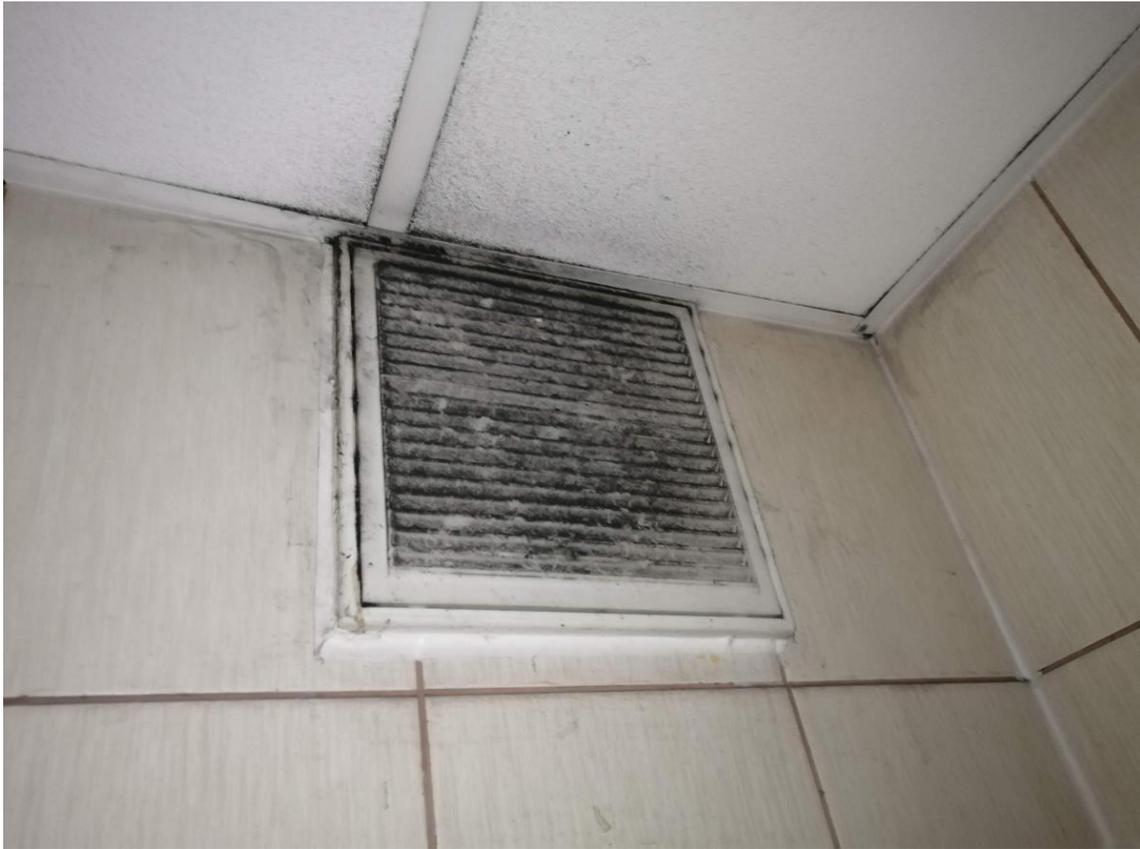
рис. 12. Загрязненная решетка на вентканале, душевая (п.4, 1-й этаж)

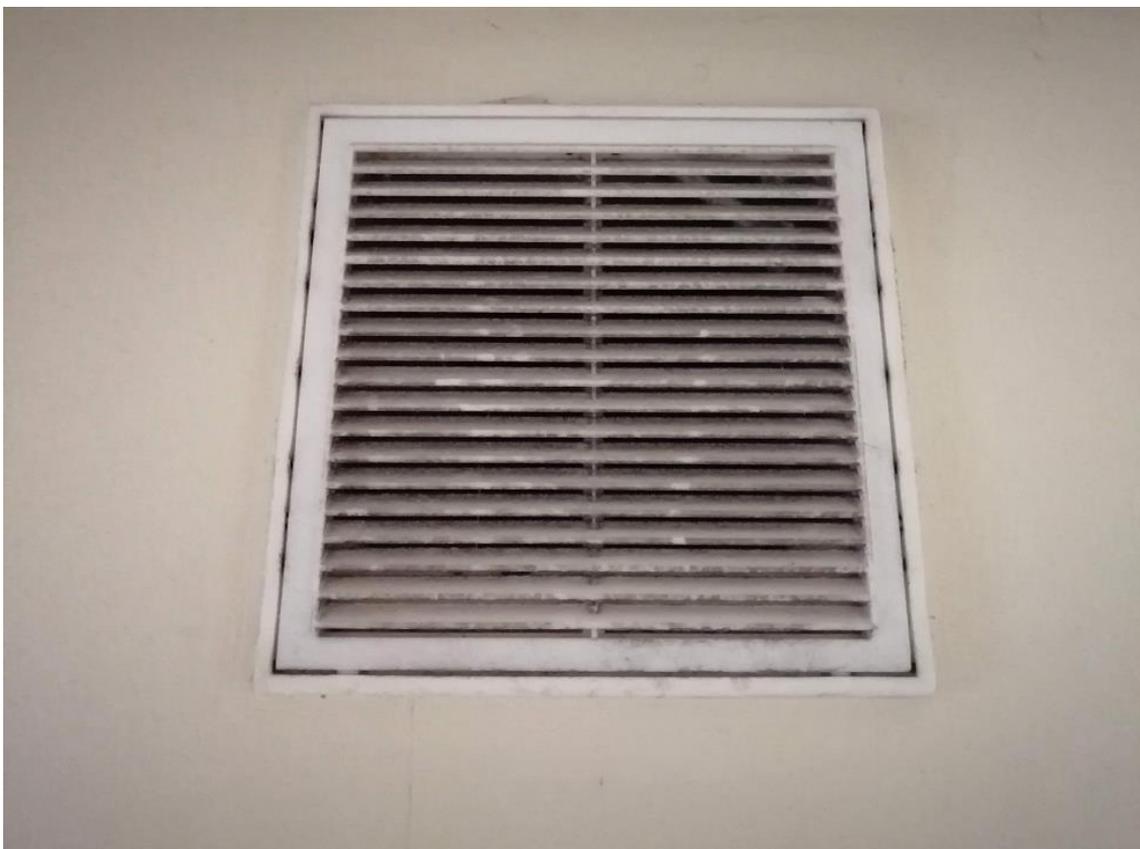
рис. 13. Загрязненная решетка на вентканале, коридор (п.21, 2-й этаж)

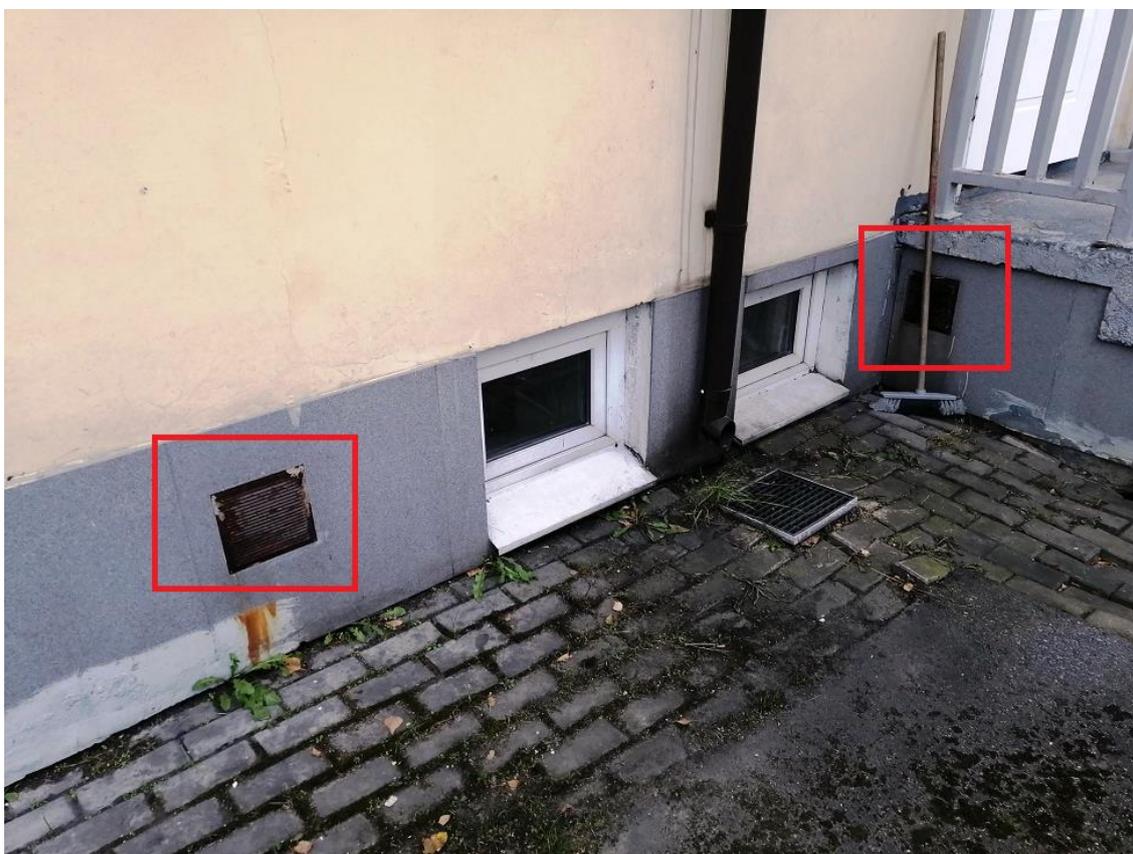
В кладовой (п.33, подвал) и кладовой делья (п.34, подвал) имеются системы перетока с улицы. Наружные решетки расположены на высоте 0,29 м от уровня земли при нормируемой высоте не менее 2,0 м (в случае приточной вентиляции). В кладовой (п.33, подвал) решетка выпала, в кладовой делья (п.34, подвал) решетка отсутствует.

рис. 14. Наружные решетки систем перетока

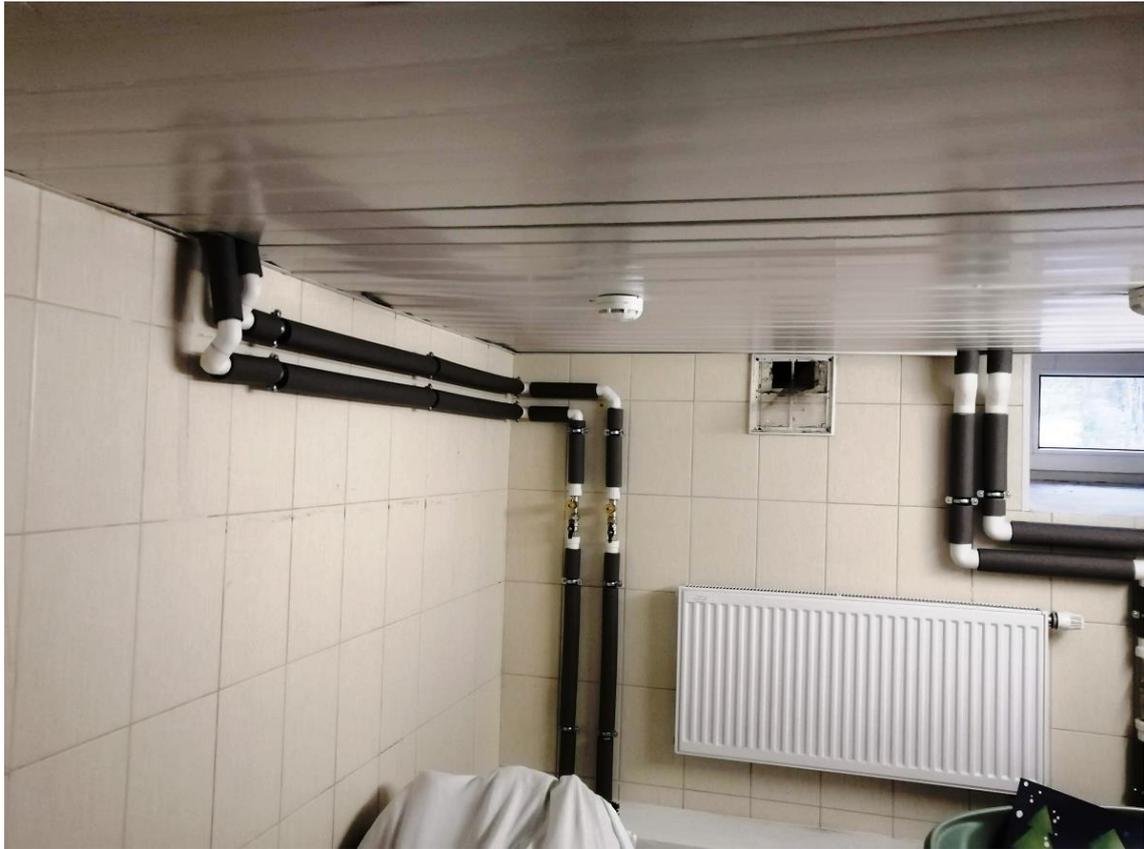
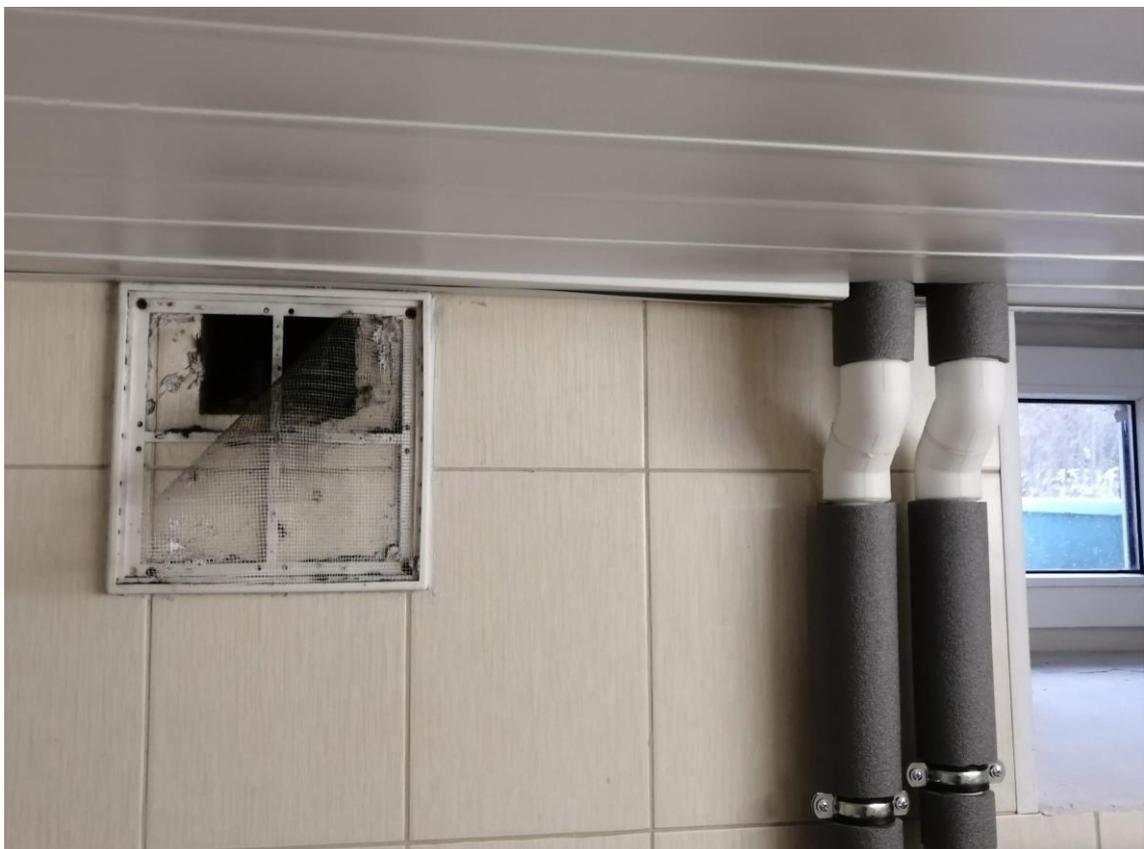
рис. 15. Рамка от решетки системы перетока, кладовая (п.33, подвал)

рис. 16. Рамка от решетки системы перетока, кладовая (п.33, подвал)

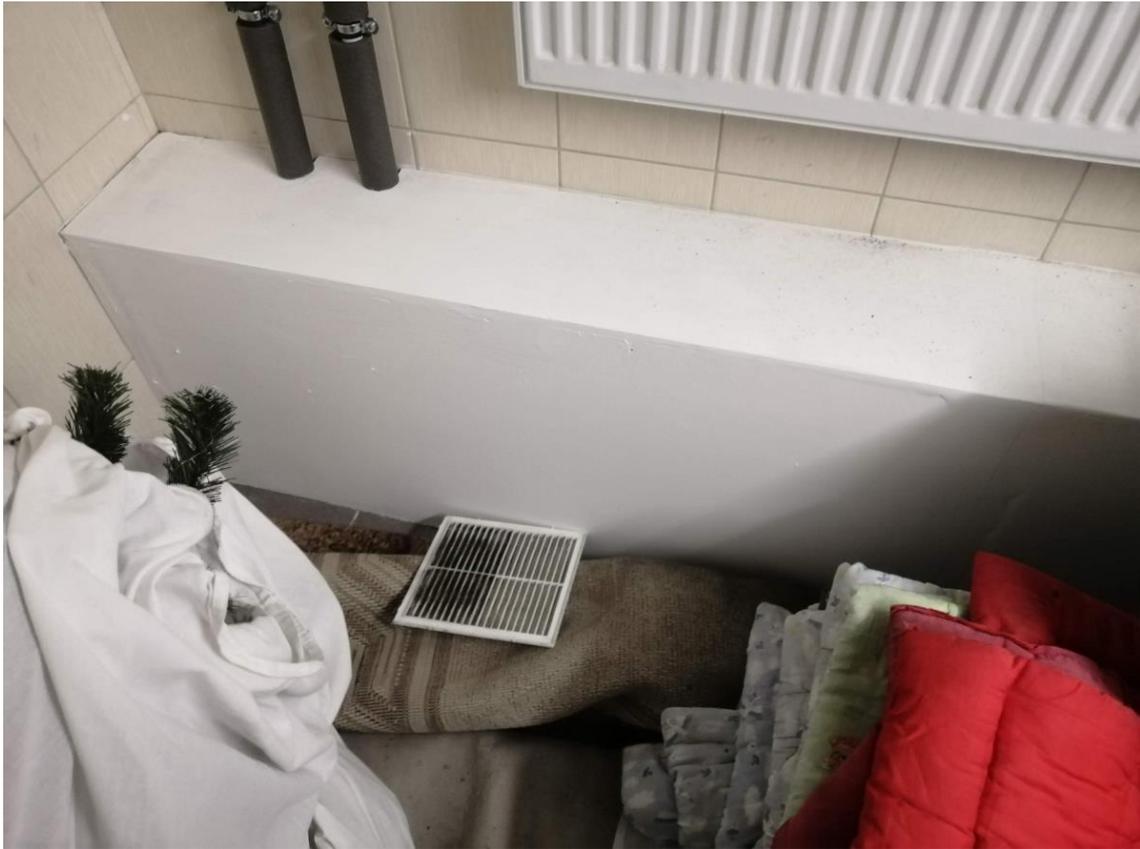
рис. 17. Выпавшая решетка системы перетока, кладовая (п.33, подвал)

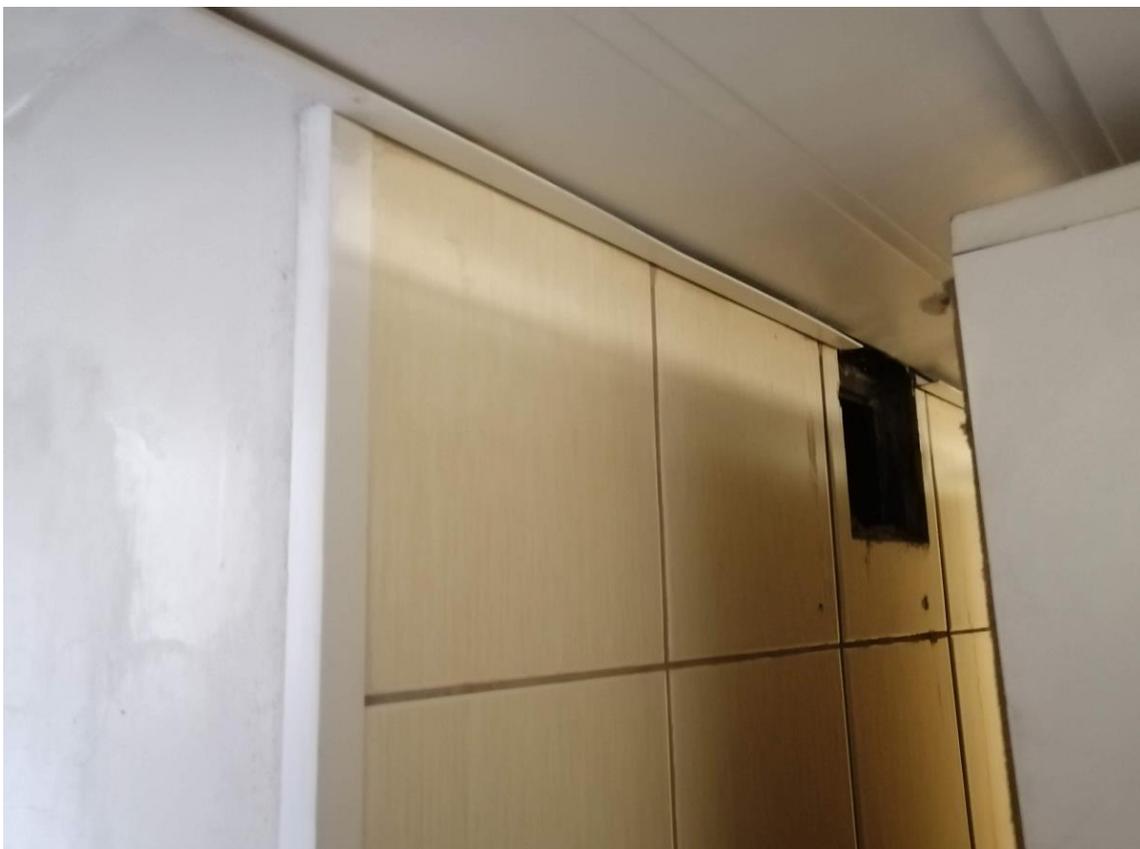
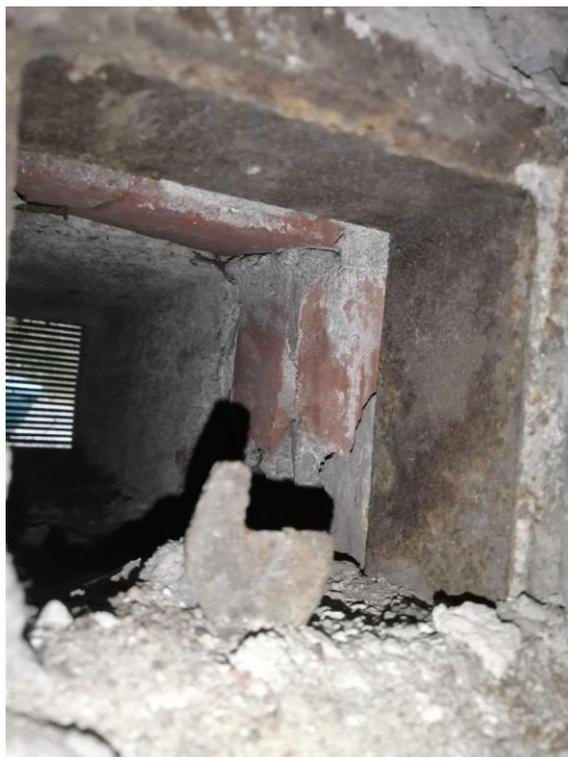
рис. 18. Отверстие без решетки системы перетока, кладовая делья (п.34, подвал)

рис. 19. Отверстие без решетки системы перетока, кладовая делья (п.34, подвал)
