ТЕХНИЧЕСКОЕ ЗАКЛЮЧЕНИЕ

№ 2023/123-ТО Часть 3

ИНЖЕНЕРНОЕ ОБСЛЕДОВАНИЕ СИСТЕМЫ ВЕНТИЛЯЦИИ ЗДАНИЯ, РАСПОЛОЖЕННОГО ПО АДРЕСУ:

Муниципальное бюджетное общеобразовательное учреждение
«Лесогорская средняя общеобразовательная школа»

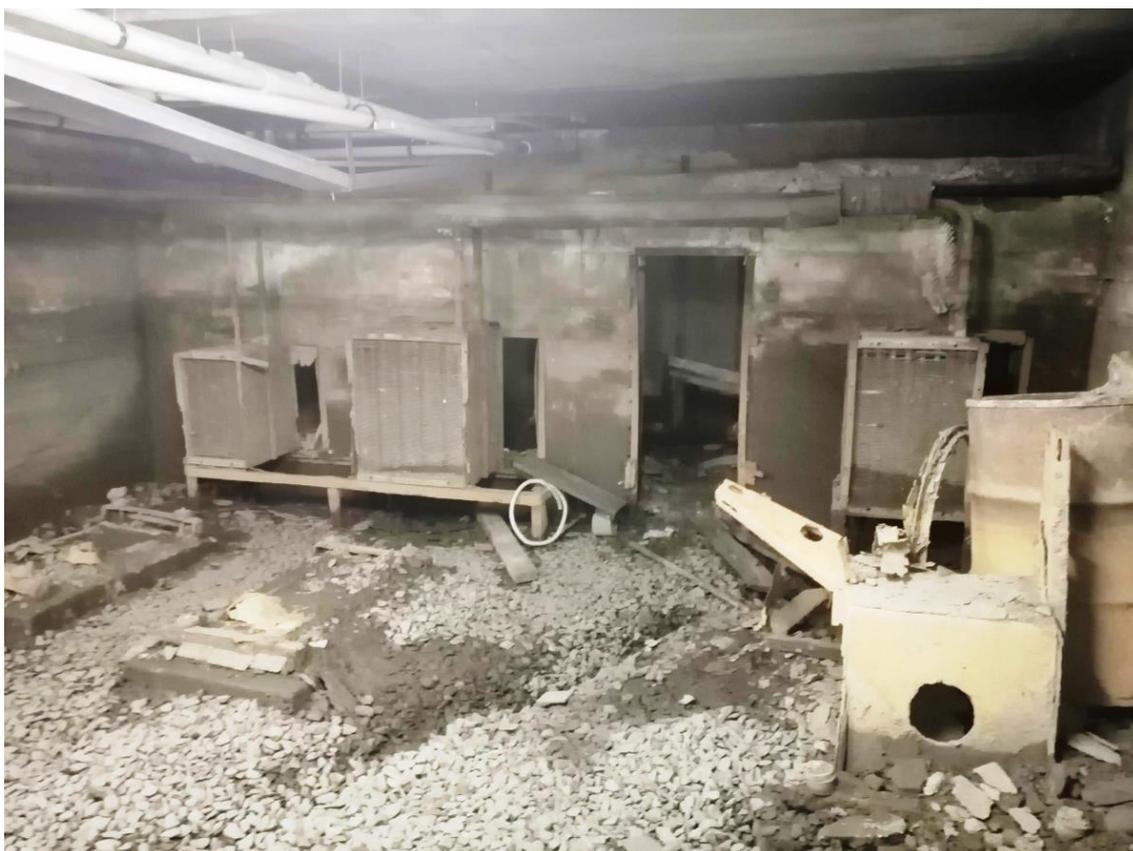
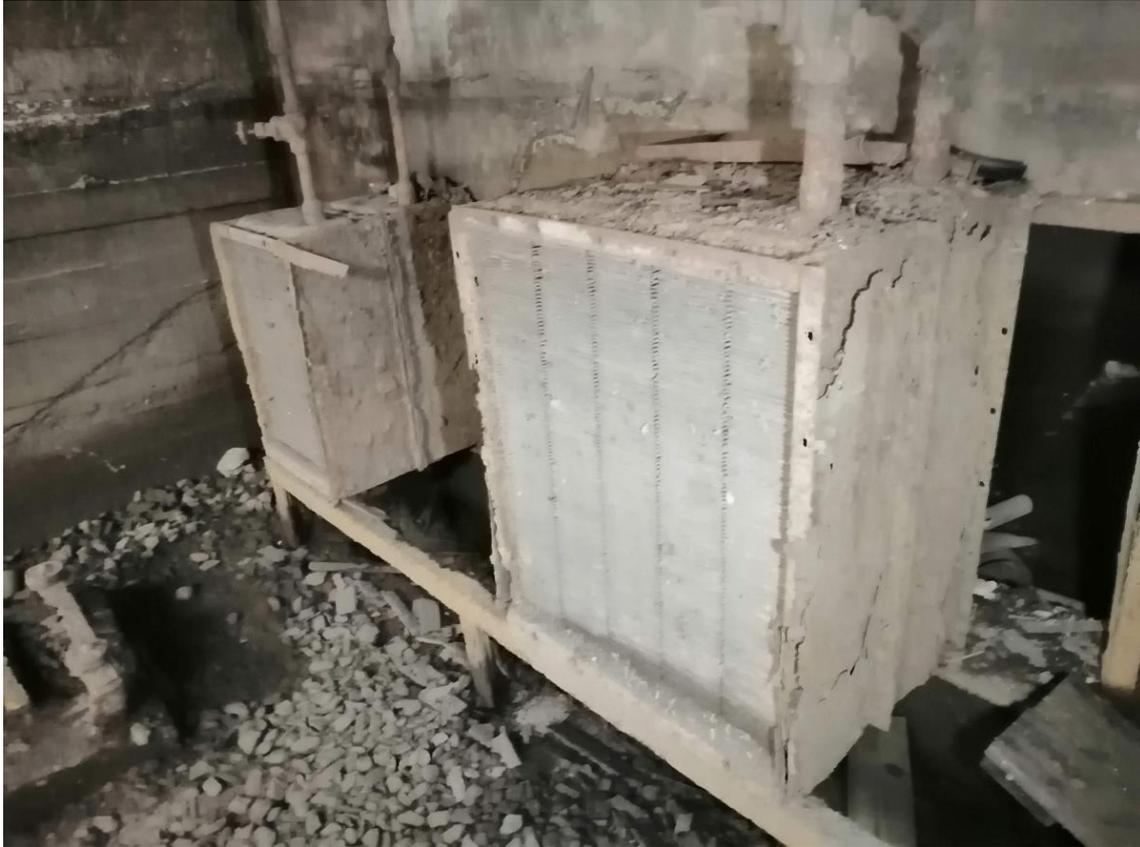
В подвале имеется венткамера, в которой обнаружены три воздухонагревателя, находящиеся в разрушенном состоянии. Прочее вентоборудование отсутствует. Форкамера загрязнена. Учитывая вышеизложенное, можно сделать вывод, что ранее в подвале располагалось оборудование трех систем приточной вентиляции. Ввиду отсутствия у Заказчика проектной документации достоверно определить назначение систем (какая система какие помещения обслуживала) не представляется возможным.

рис. 1. Секции трех воздухонагревателей бывших систем приточной вентиляции, венткамера (подвал)

рис. 2. Секции воздухонагревателей бывших систем приточной вентиляции, венткамера (подвал)

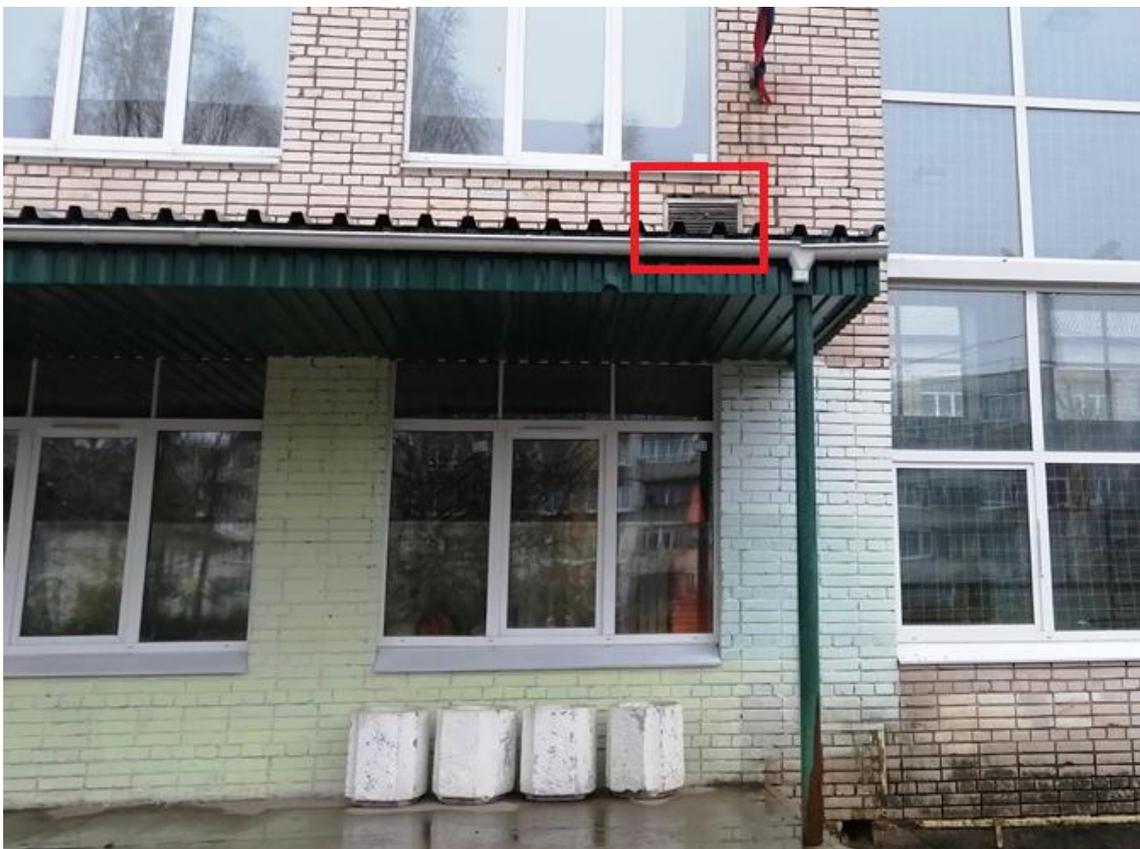
рис. 3. Воздухозаборная решетка

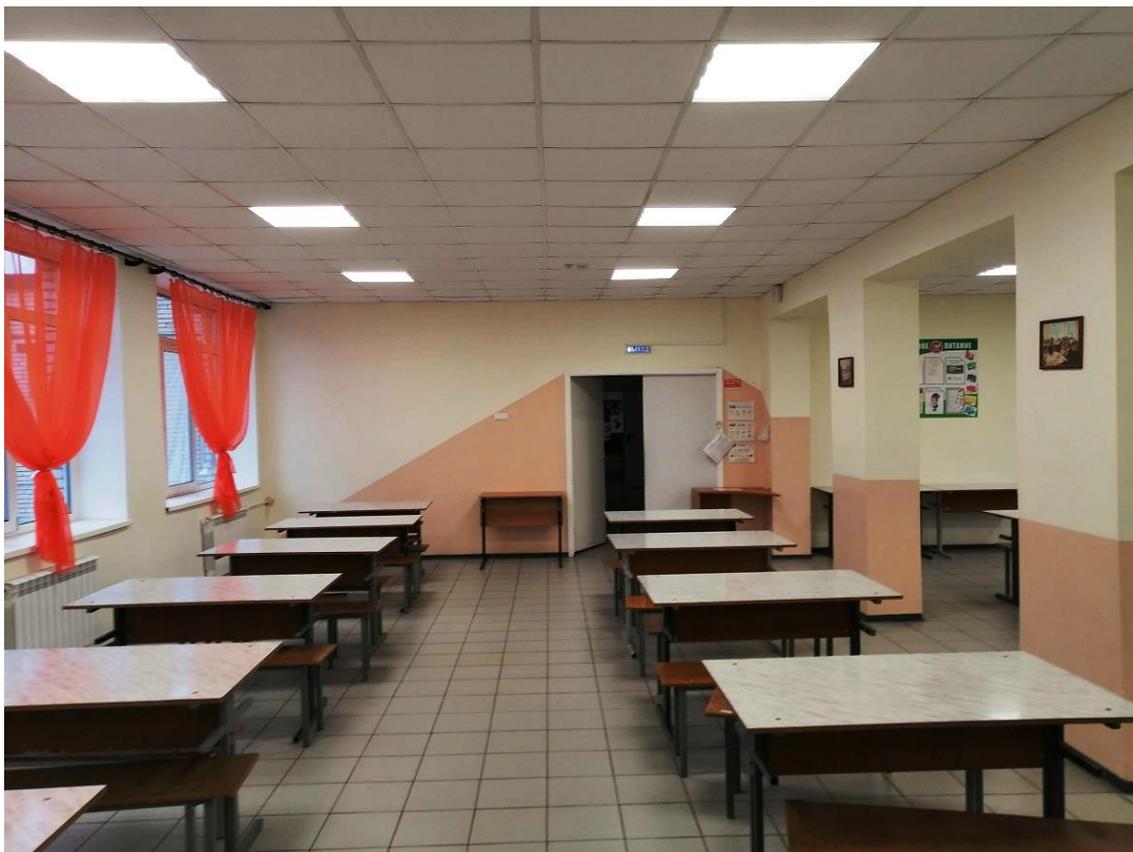
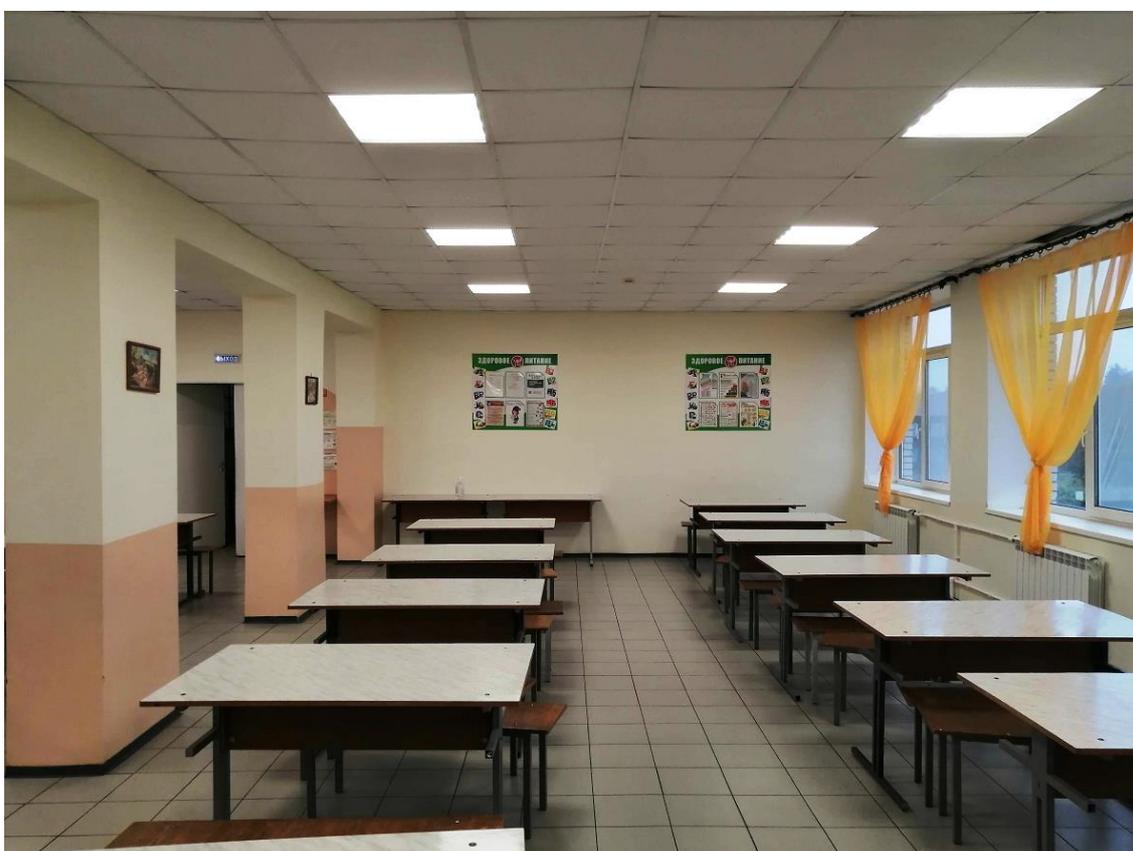
В обеденном зале столовой (п.32, 2-й этаж) системы приточно-вытяжной вентиляции отсутствуют. Имеется возможность естественного проветривания через открывающиеся фрамуги оконных проемов. Каналы естественной вытяжной вентиляции не обнаружены. Таким образом, вентиляция обеденного зала не соответствует действующим санитарным нормам.

рис. 4. Обеденный зал столовой (п.32, 2-й этаж)

рис. 5. Обеденный зал столовой (п.32, 2-й этаж)

- предусмотреть системы общеобменной приточной и вытяжной вентиляции обеденного зала, обособленные от производственных помещений столовой и прочих помещений здания; воздухообмен определить исходя из санитарной нормы подачи свежего наружного воздуха на 1 ученика – 20 м³/ч, на 1 постоянное рабочее место – 60 м³/ч;

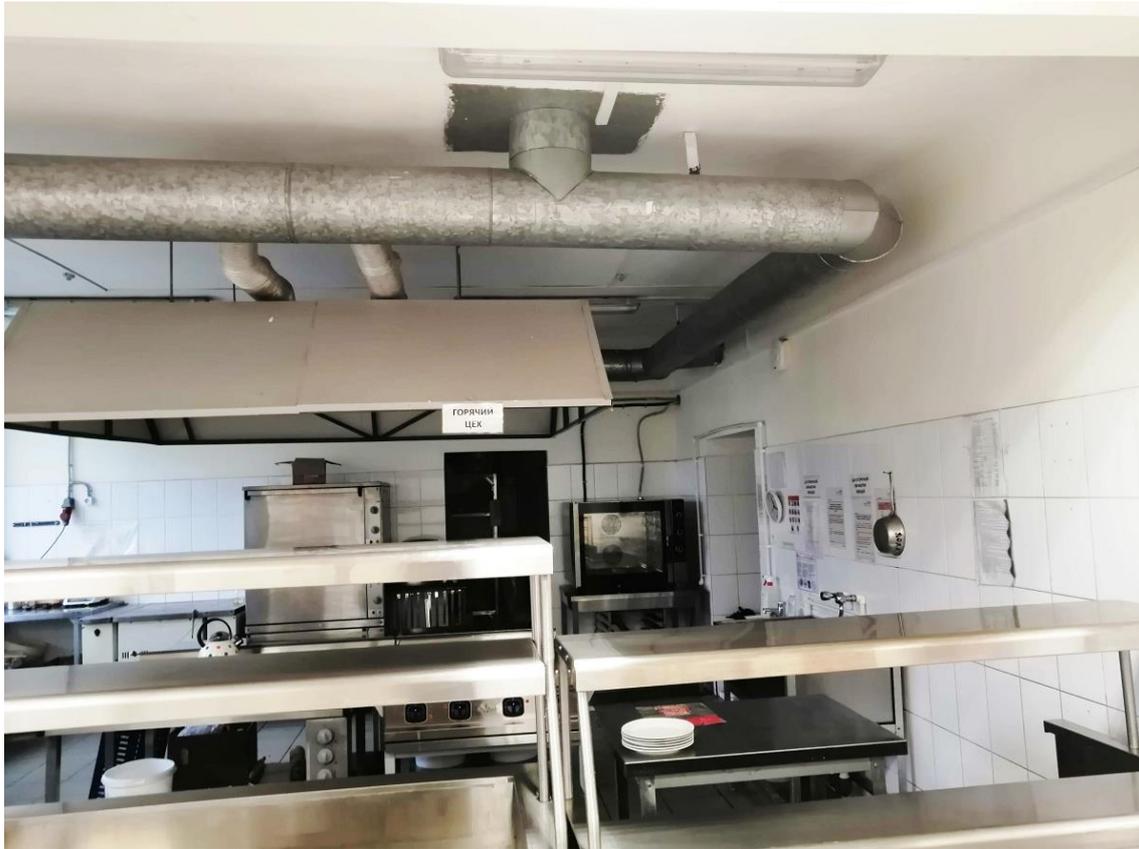
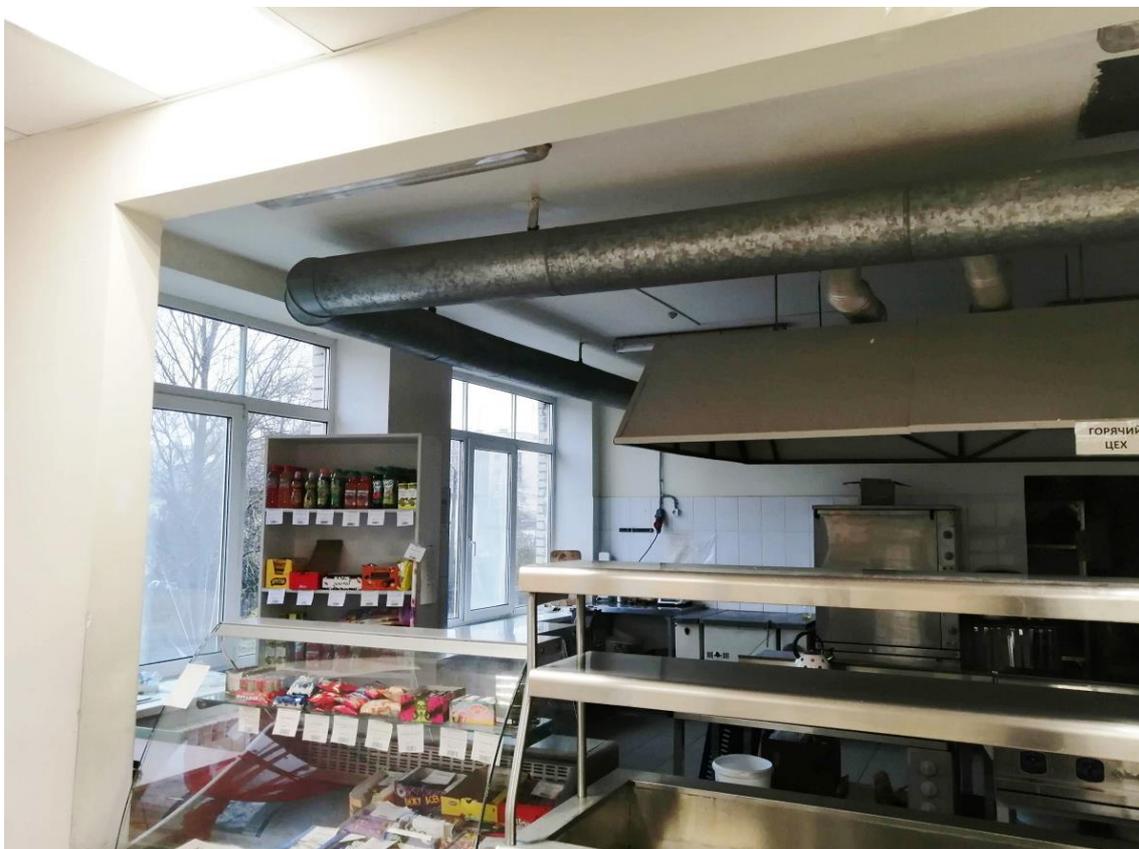
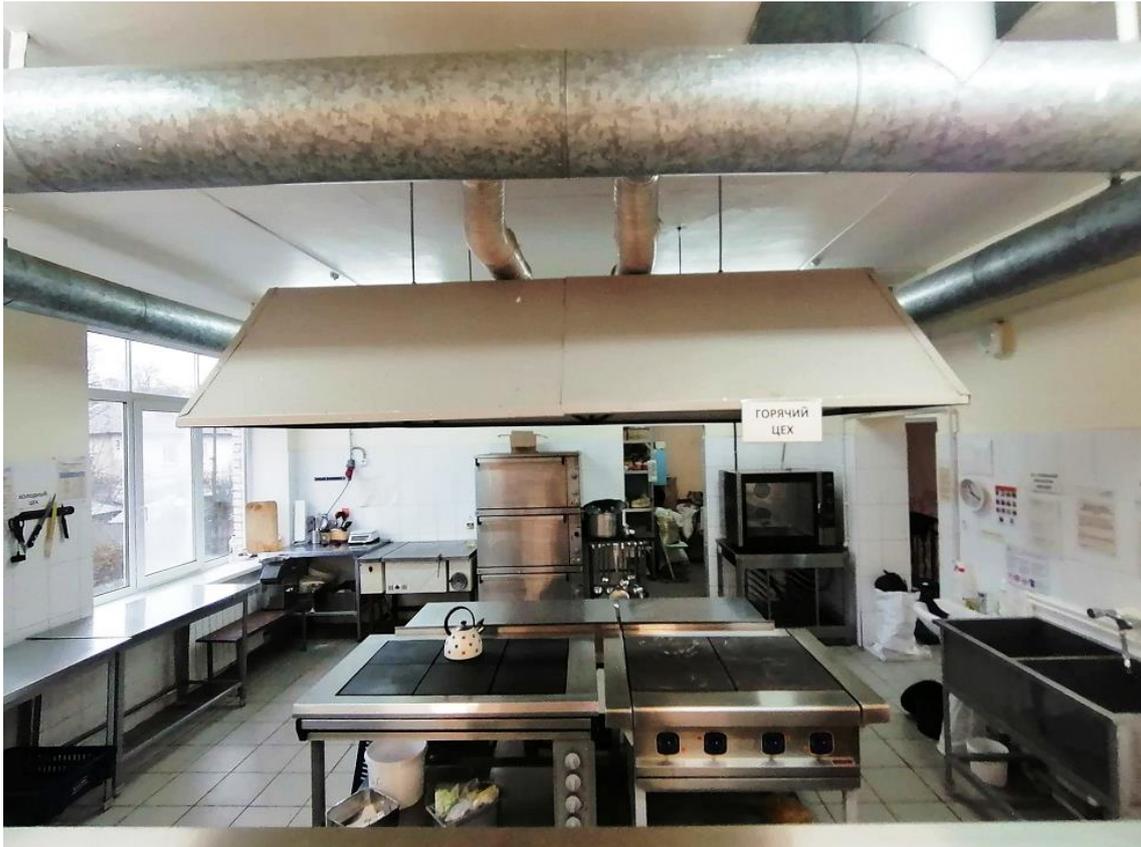
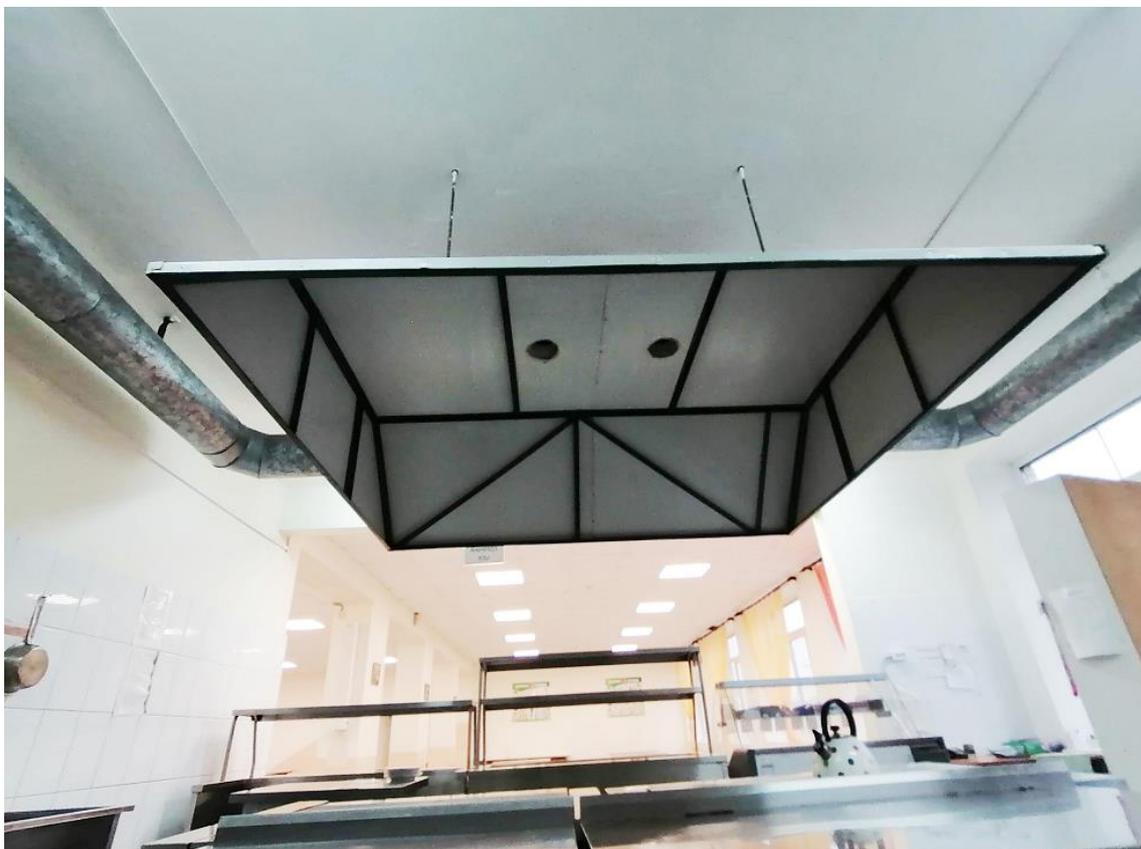
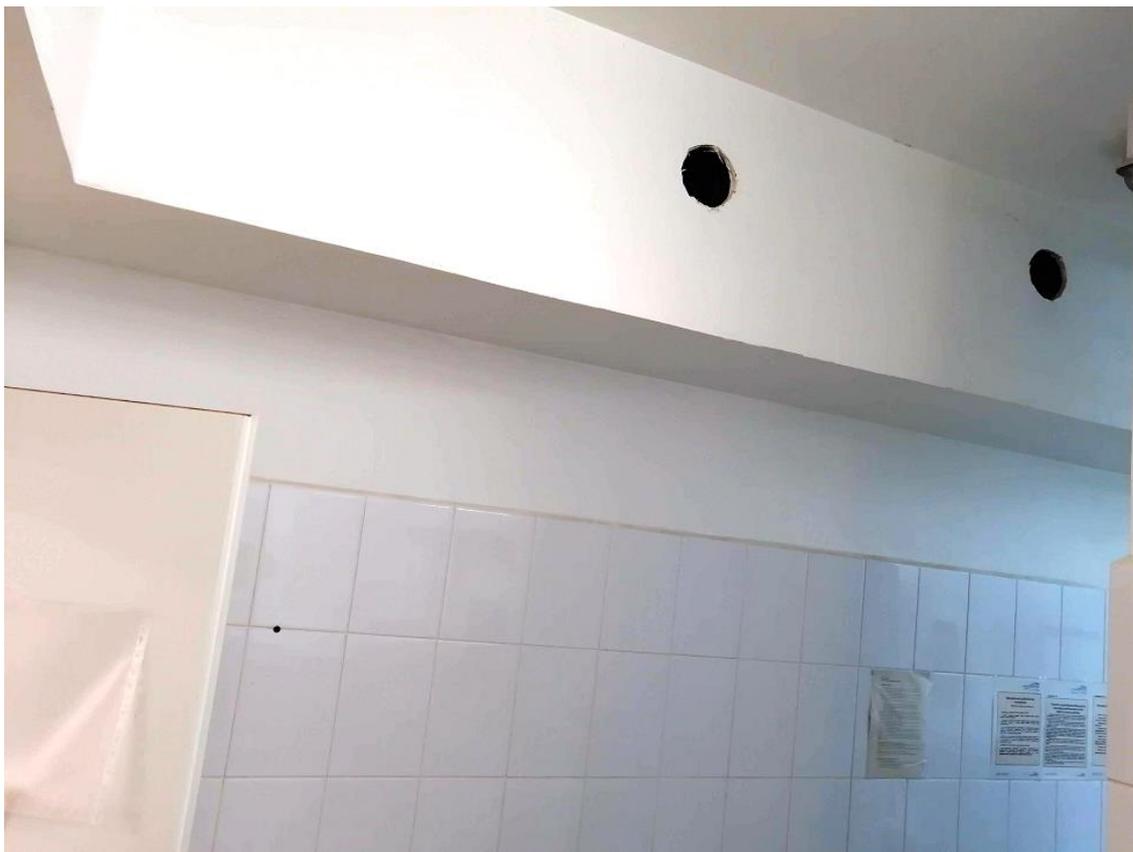
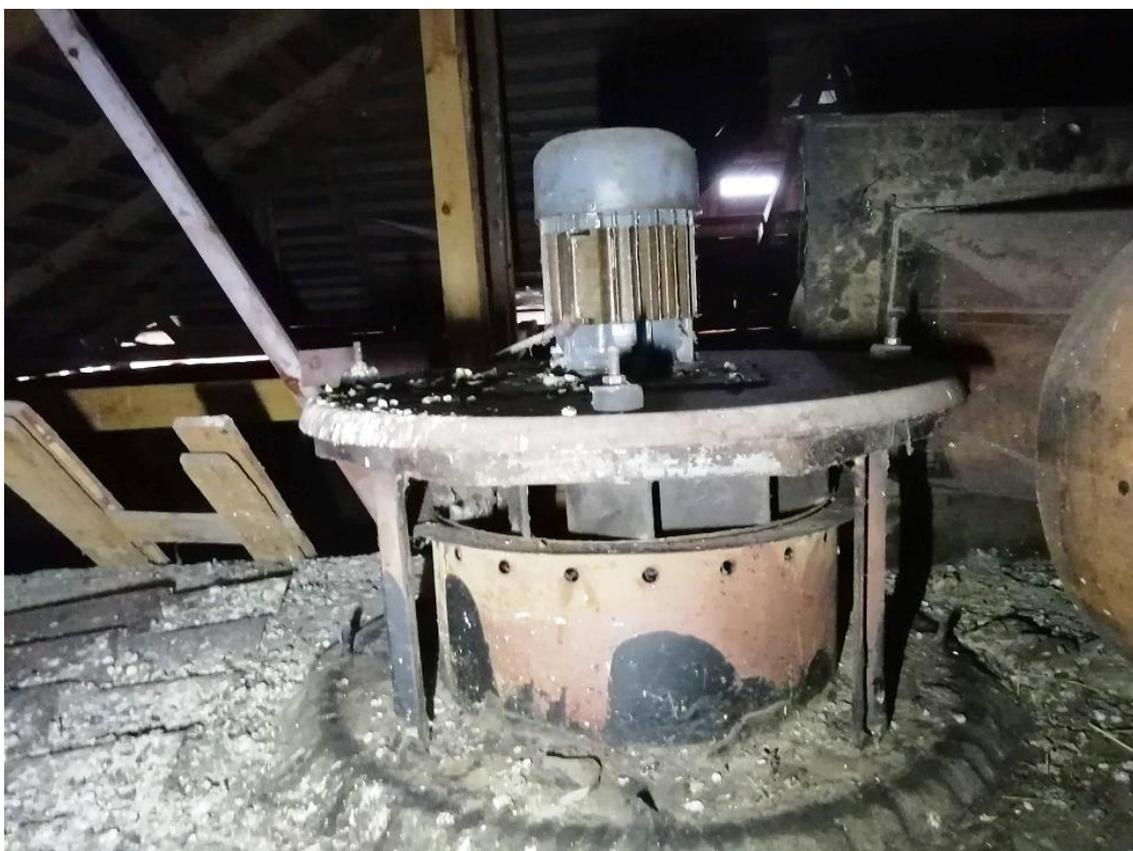
В горячем цехе и моечной (п.33, 38, 2-й этаж) имеется недействующая система вытяжной вентиляции. Вентилятор системы установлен на чердаке, выброс воздуха через кровлю не предусмотрен. Управление вентилятором осуществляется автоматическим выключателем, расположенным в эл/щите на лестнице (п.36, 2-й этаж). На момент проведения обследования система находилась в нерабочем состоянии. В горячем цехе система представлена в виде зонта над двумя эл/плитами (зонт не оснащен жиролоулителем), в моечной – в виде двух сеток Ø130, расположенных в верхней зоне помещения.

рис. 6. Нерабочая вытяжная вентиляция, горячий цех (п.33, 2-й этаж)

рис. 7. Нерабочая вытяжная вентиляция, горячий цех (п.33, 2-й этаж)

рис. 8. Нерабочая вытяжная вентиляция, горячий цех (п.33, 2-й этаж)

рис. 9. Зонт нерабочей вытяжной вентиляции, горячий цех (п.33, 2-й этаж)

рис. 10. Нерабочая вытяжная вентиляция, моечная (п.38, 2-й этаж)

рис. 11. Нерабочий вентилятор системы вытяжной вентиляции горячего цеха и моечной, чердак

- внести требуемые изменения в трассировку воздуховодов), при этом требуется установить обратный клапан;
- существующие воздуховоды, зонт без жироуловителя и вентоборудование нерабочих систем приточной и вытяжной вентиляции подлежат демонтажу;

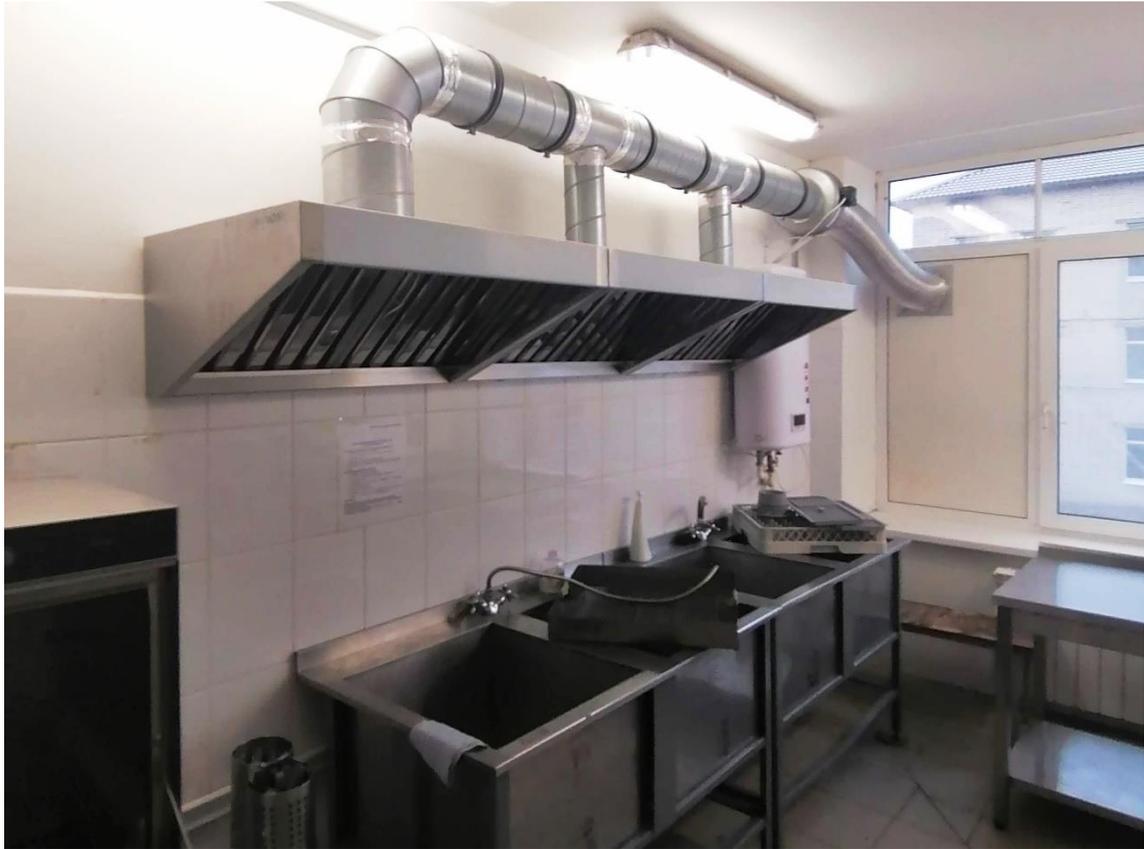
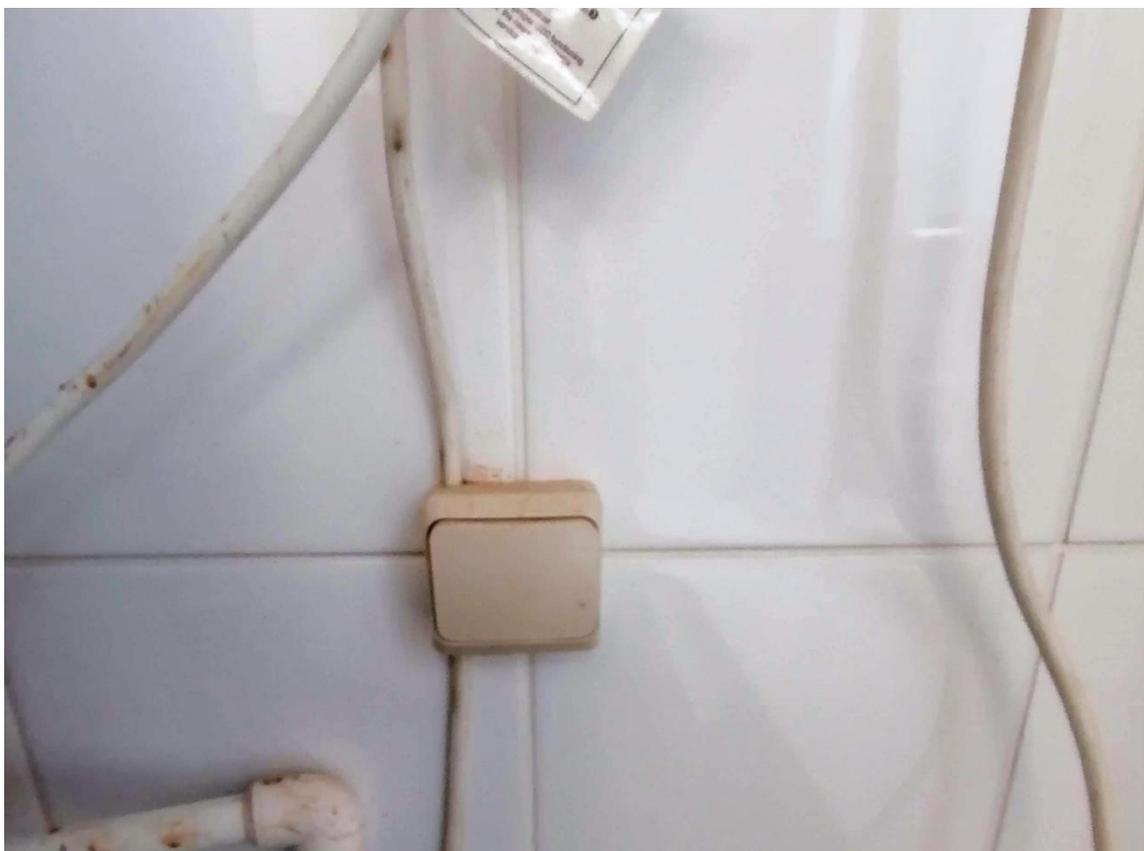
Единственная рабочая система вентиляции столовой – это местная вытяжная вентиляция от зонтов над тремя моечными ваннами в моечной (п.38, 2-й этаж) – система В1. Вентилятор системы – канального типа, расположен в моечной около окна. Модель вентилятора: ESQ ВКК200 (0,122 кВт, 2550 об/мин). Регулирование производительности не предусмотрено, управление осуществляется клавишей, расположенной в моечной на стене под вентилятором. Выброс воздуха выполнен на фасад здания, наружная решетка отсутствует. В соответствии с действующими нормами выброс воздуха должен быть выполнен выше конька кровли здания на 1,0 м. Замеренная производительность системы В1 составила 885 м³/ч, что соответствует каталожным характеристикам данного вентилятора. Система работает эффективно и пригодна к эксплуатации, но необходимо вывести воздуховод выше кровли на 1,0 м и установить обратный клапан для предотвращения перетока воздуха с улицы при отключенном вентиляторе.

рис. 12. Вытяжная вентиляция В1, моечная (п.38, 2-й этаж)

рис. 13. Клавиша управления вентилятором системы В1, моечная (п.38, 2-й этаж)

- существующая система вытяжной вентиляции В1 пригодна к дальнейшей эксплуатации, поэтому ее необходимо учесть при разработке Рабочей документации (при необходимости

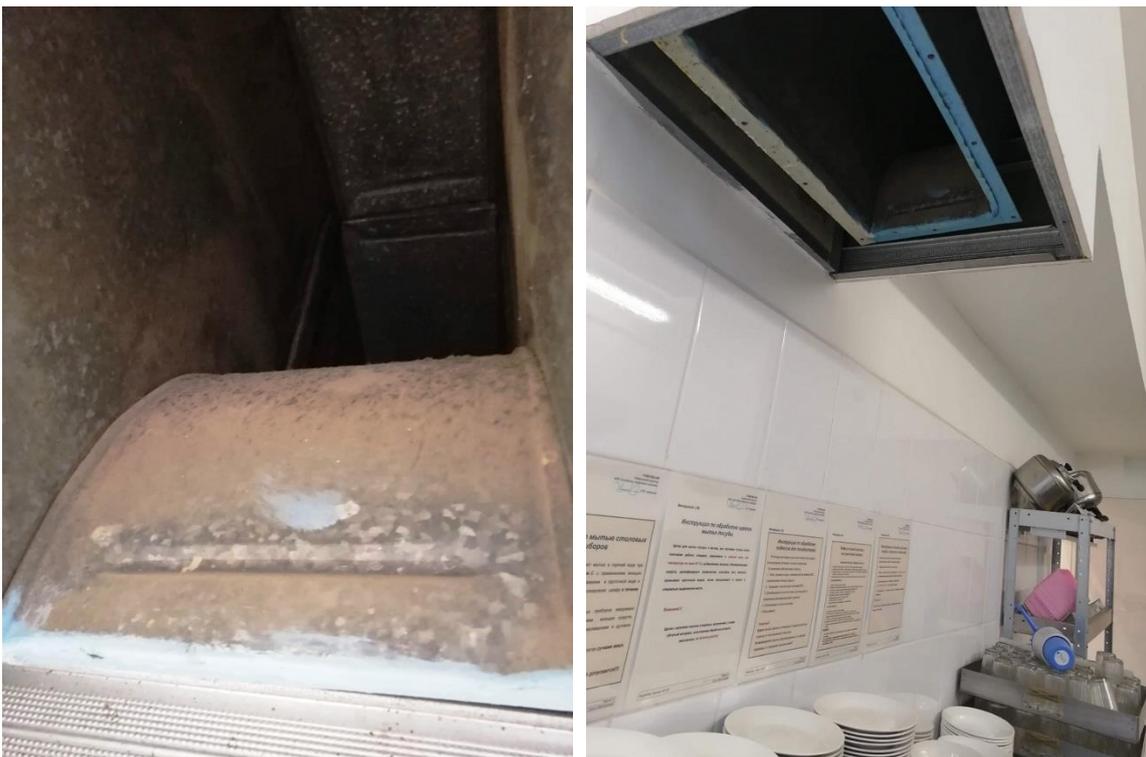
Приточная вентиляция в производственных помещениях столовой отсутствует. В моечной (п.38, 2-й этаж) имеется фрагмент воздуховода от бывшей приточной вентиляции.

рис. 14. Фрагмент воздуховода бывшей приточной вентиляции, моечная (п.38, 2-й этаж)

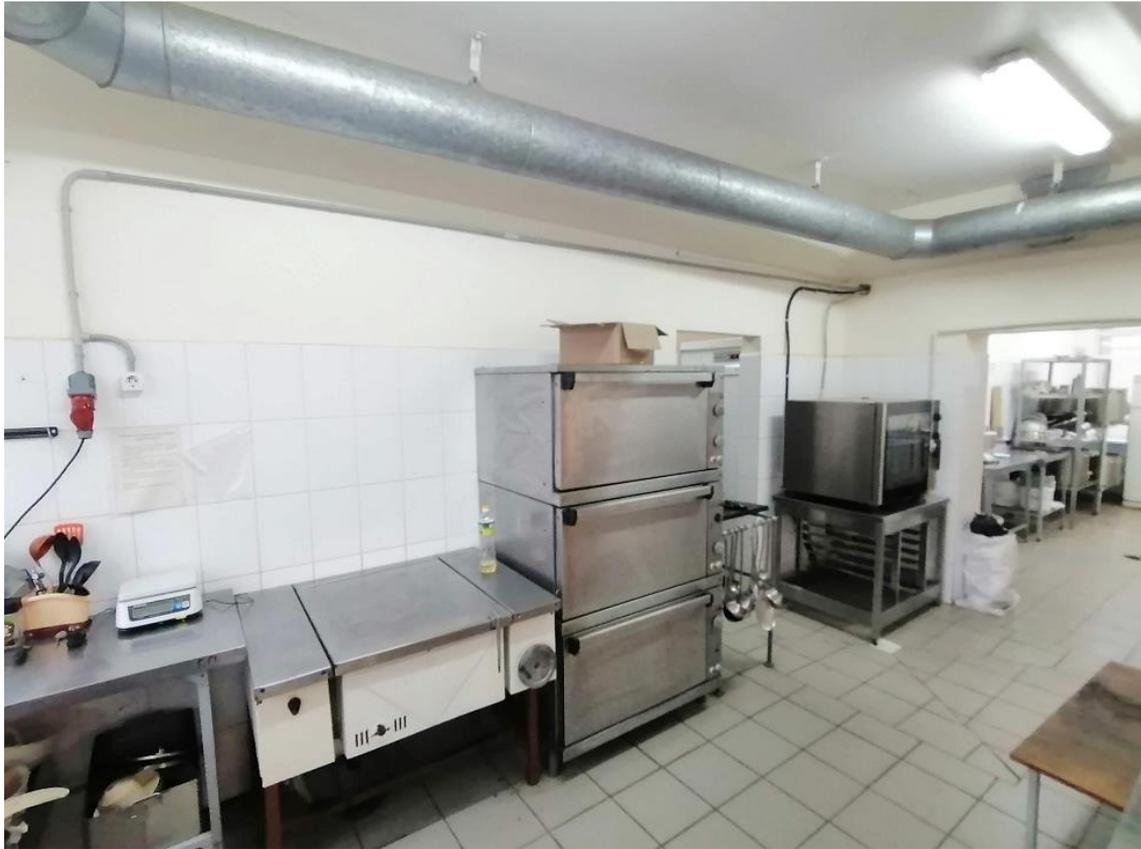
В производственных помещениях столовой имеется технологическое оборудование, являющееся источником повышенных тепловлаговывделений, но не оборудованное вытяжными зонтами, что является нарушением действующих санитарных норм:

рис. 15. Пароконвектомат, жарочный шкаф и эл/сковорода не оборудованы вытяжными зонтами, горячий цех (п.33, 2-й этаж)

- предусмотреть системы общеобменной вытяжной вентиляции производственных помещений столовой: горячего цеха, мясо-рыбного цеха, моечной, кладовых;
- предусмотреть системы местной вытяжной вентиляции производственных помещений столовой путем установки зонтов над источниками повышенных тепло- и влаговывделений: над эл/плитами, пароконвектоматом, жарочным шкафом, эл/сковородой, моечными ваннами в горячем цеху; моечными ваннами в мясорыбном цеху; посудомоечной машиной в моечной;

- зонты над тепловыделяющим оборудованием должны отвечать следующим условиям: вылет местного отсоса за габариты кухонного оборудования – 0,1-0,2 м; вылет отсоса над кухонным оборудованием с открывающимися дверьми – не менее 0,4 м со стороны открывающихся дверей; расстояние от поверхности кухонного оборудования до кромки местного отсоса – не более 1,1 м;

- зонты над источниками тепловывделений снабдить пластинчатыми жироловителями;
- предусмотреть общеобменную приточную вентиляцию производственных помещений столовой: горячего цеха, мясо-рыбного цеха, моечной;

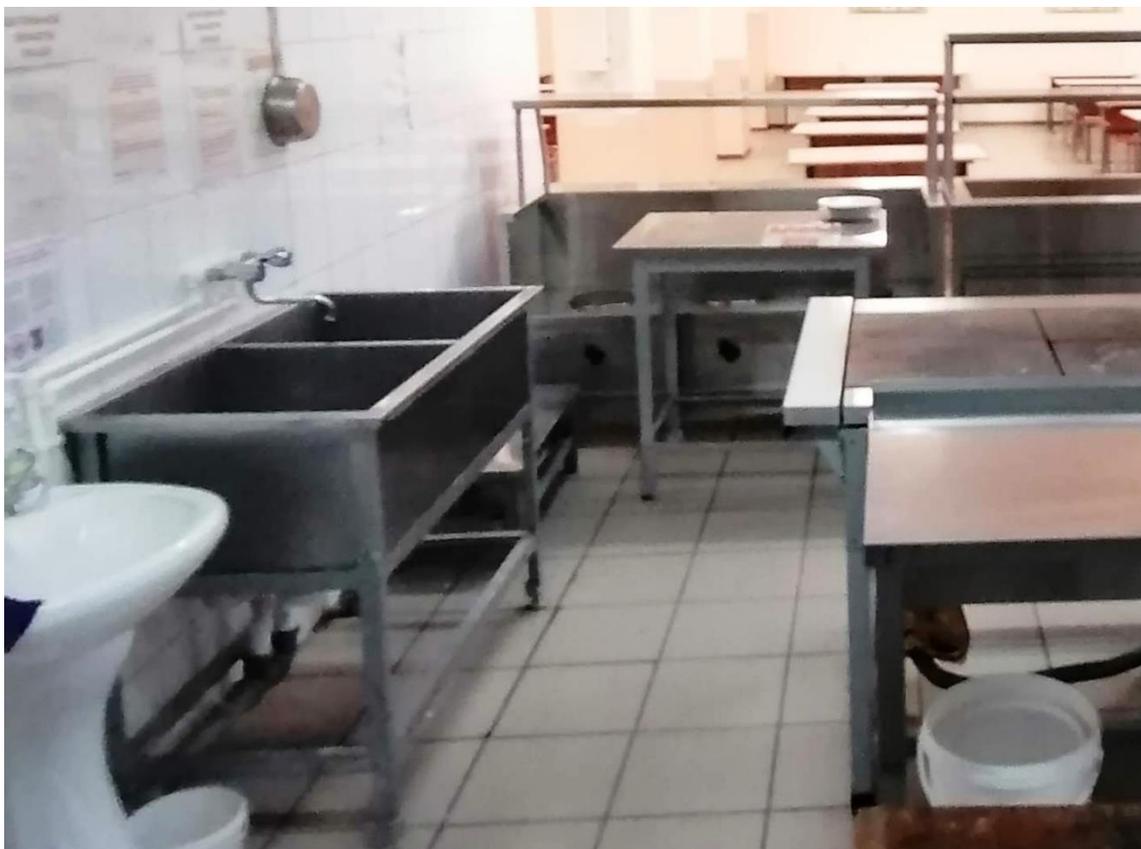
рис. 16. Моечные ванны не оборудованы вытяжными зонтами, горячий цех (п.33, 2-й этаж)

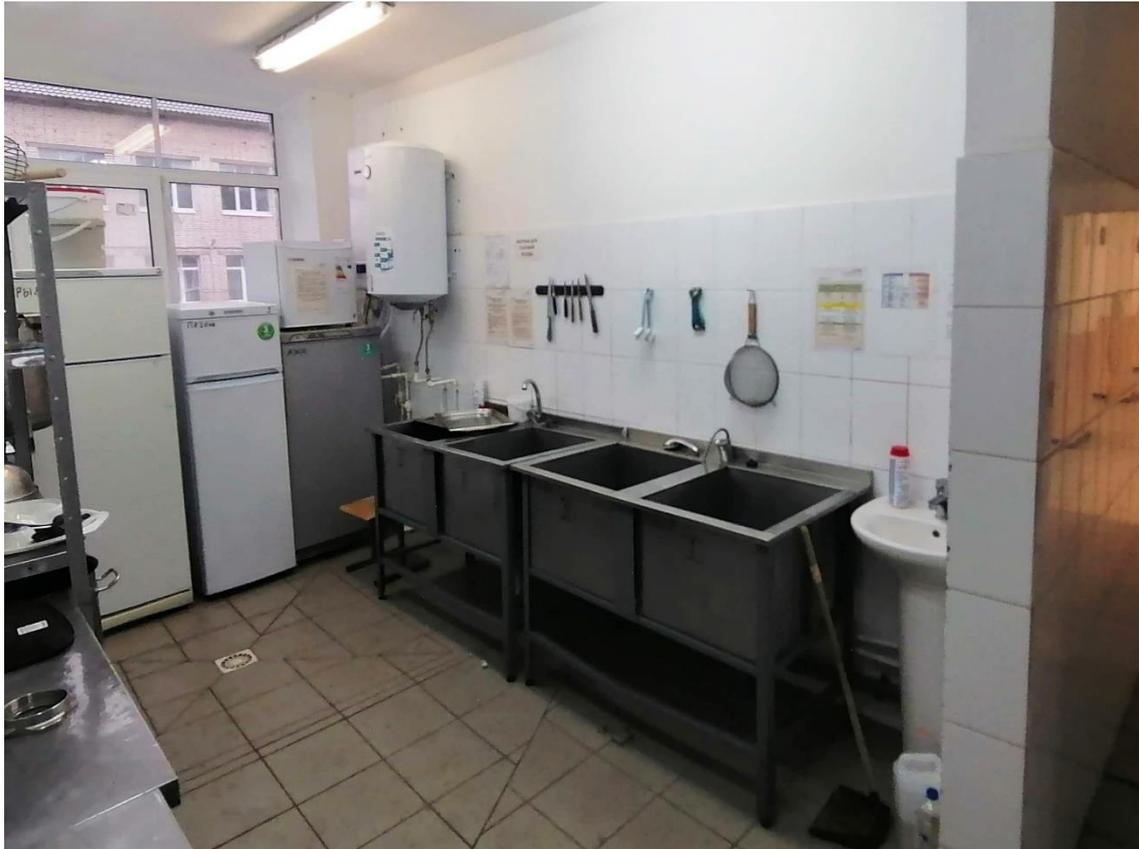
рис. 17. Моечные ванны не оборудованы вытяжными зонтами, мясо-рыбный цех (п.37, 2-й этаж)

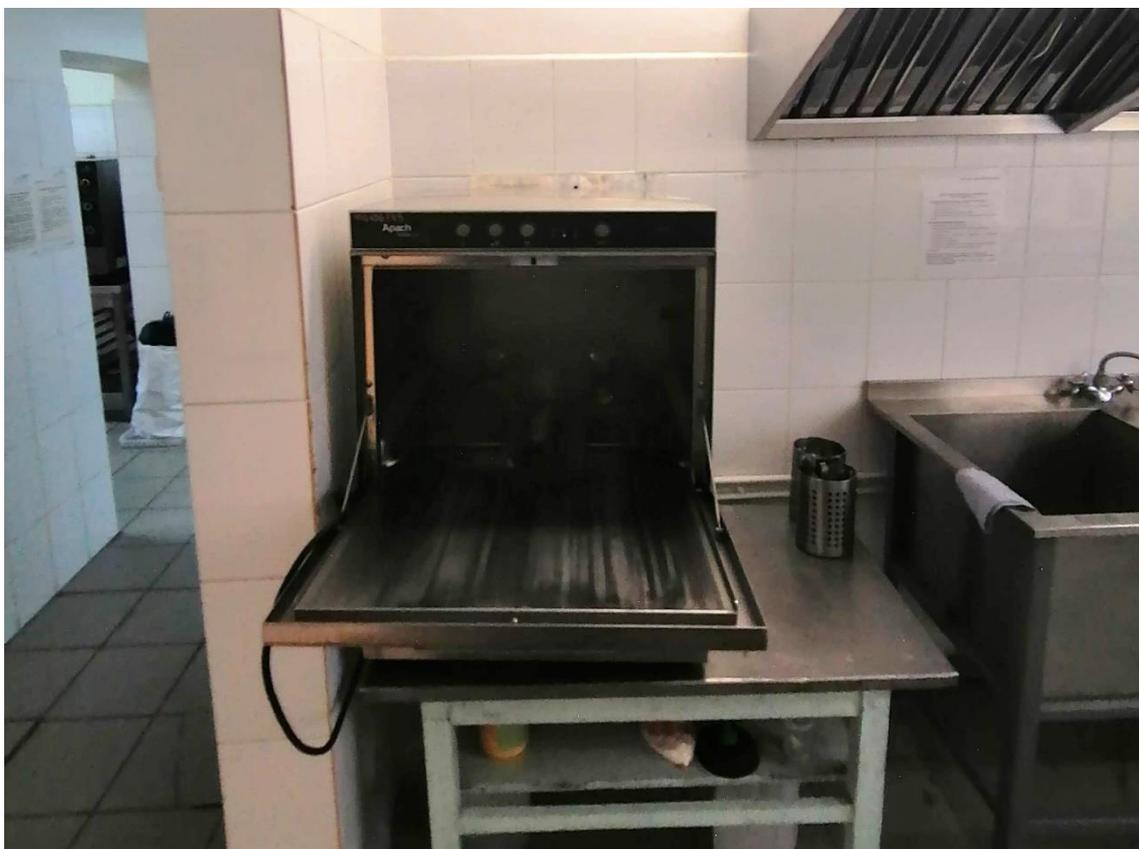
рис. 18. Посудомоечная машина не оборудована вытяжным зонтом, моечная (п.38, 2-й этаж)

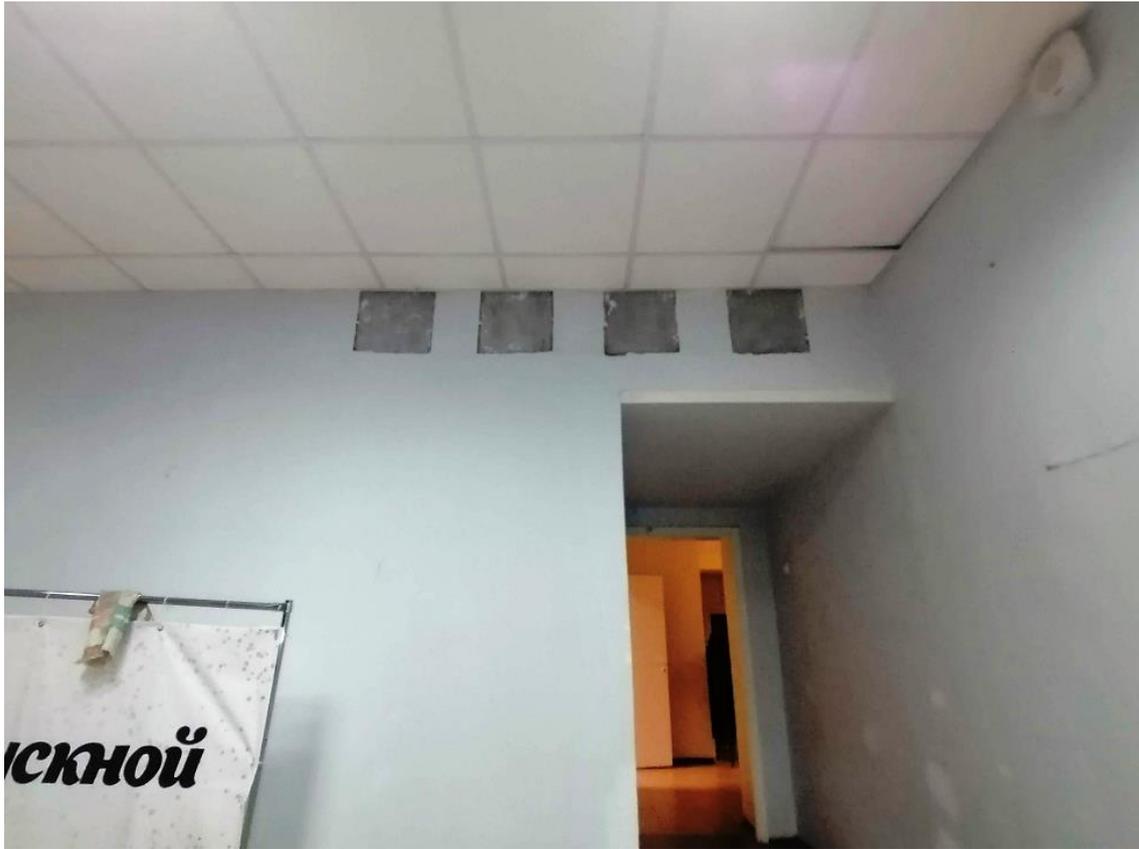
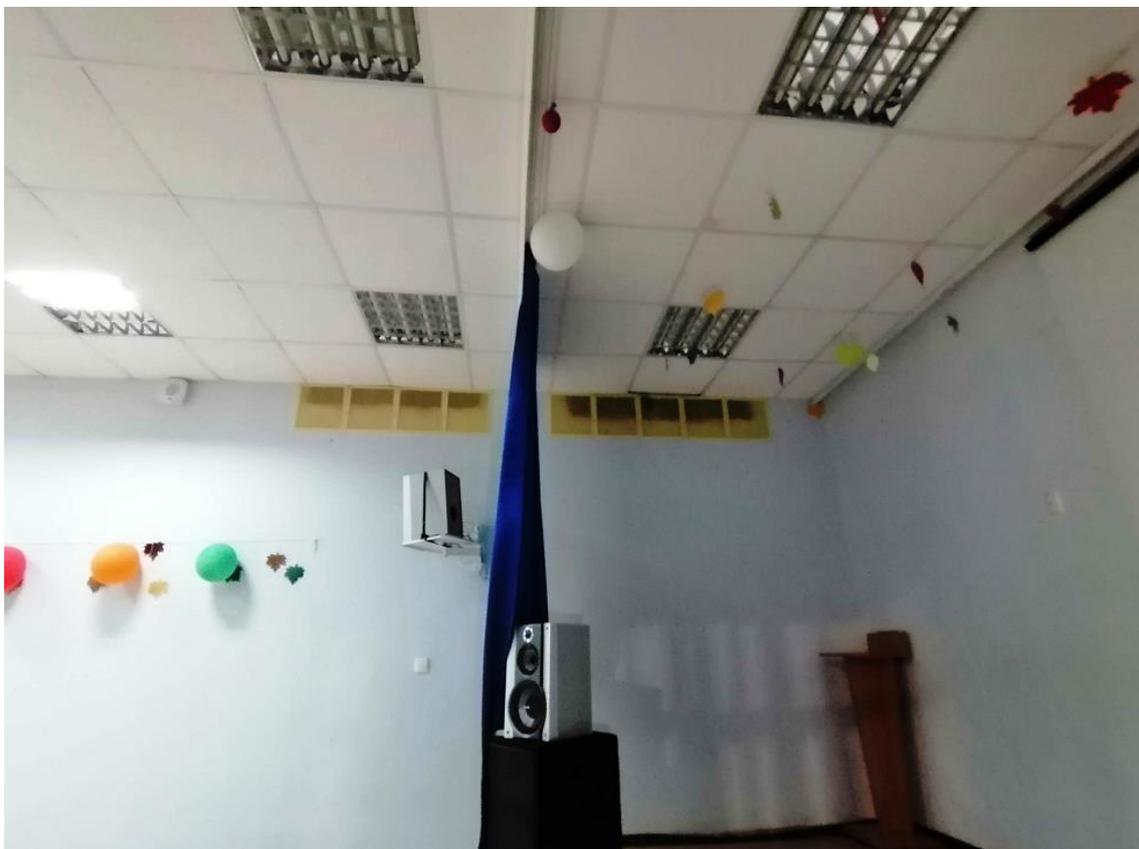
В актовом зале (п.27, 1-й этаж) системы приточной и вытяжной вентиляции отсутствуют. В стенах имеются решетки, которые ранее, вероятно, относились к механической приточной вентиляции (фрагменты систем обнаружены в подвале – см. описание подвала выше). Также имеются каналы естественной вытяжной вентиляции, но на момент обследования тяга в них практически отсутствовала.

рис. 19. Решетки, вероятно, бывшей приточной вентиляции, актовый зал (п.27, 1-й этаж)

рис. 20. Решетки естественной вытяжной вентиляции, актовый зал (п.27, 1-й этаж)

Учитывая вышеизложенное, необходимо разработать Рабочую документацию и предусмотреть устройство систем приточно-вытяжной вентиляции актового зала в соответствии с действующими санитарными нормами.

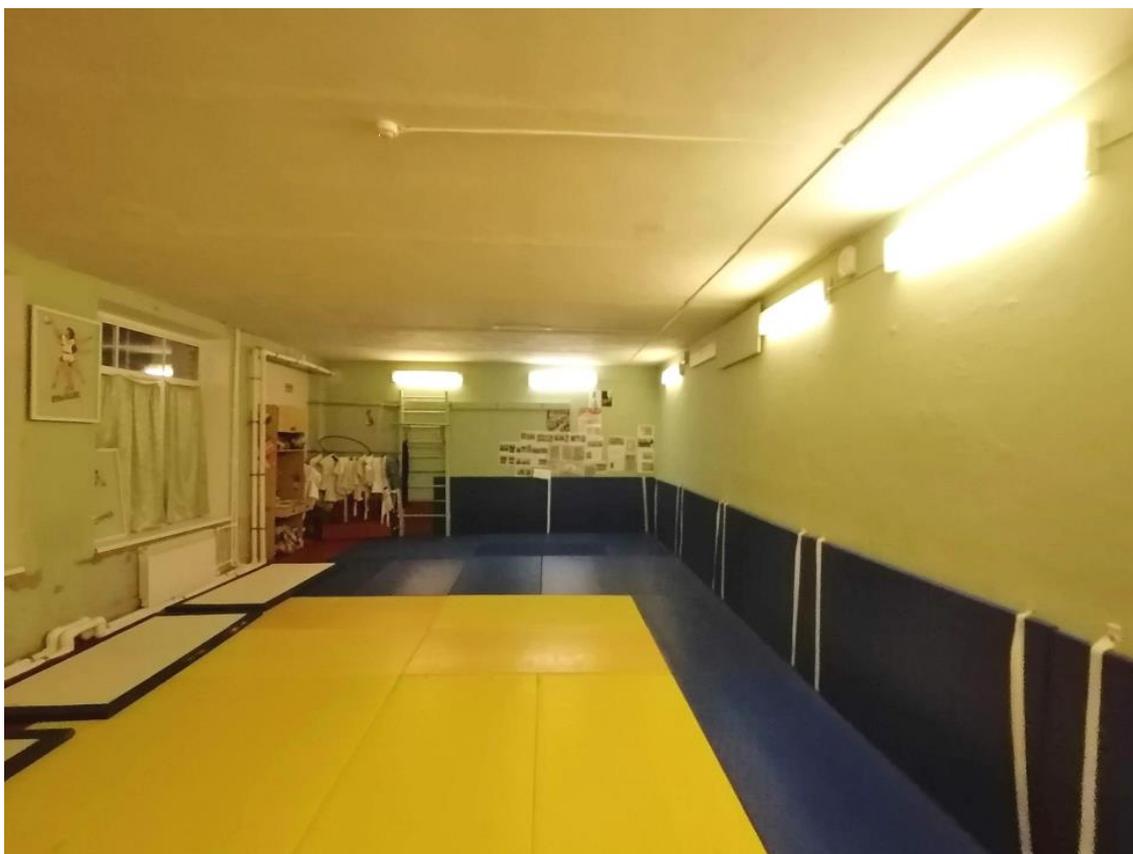
В малом спортивном зале (п.25, 26, 1-й этаж) системы приточной и вытяжной вентиляции отсутствуют. Имеются каналы естественной вытяжной вентиляции, но на момент обследования тяга в каналах отсутствовала.

рис. 21. Малый спортивный зал (п.25,26, 1-й этаж)

Учитывая вышеизложенное, необходимо разработать Рабочую документацию и предусмотреть устройство систем приточно-вытяжной вентиляции малого спортивного зала в соответствии с действующими санитарными нормами.
