ТЕХНИЧЕСКОЕ ЗАКЛЮЧЕНИЕ

№ 2023/123-ТО Часть 3

ИНЖЕНЕРНОЕ ОБСЛЕДОВАНИЕ СИСТЕМЫ ВЕНТИЛЯЦИИ ЗДАНИЯ, РАСПОЛОЖЕННОГО ПО АДРЕСУ:

Муниципальное бюджетное общеобразовательное учреждение
«Лесогорская средняя общеобразовательная школа»

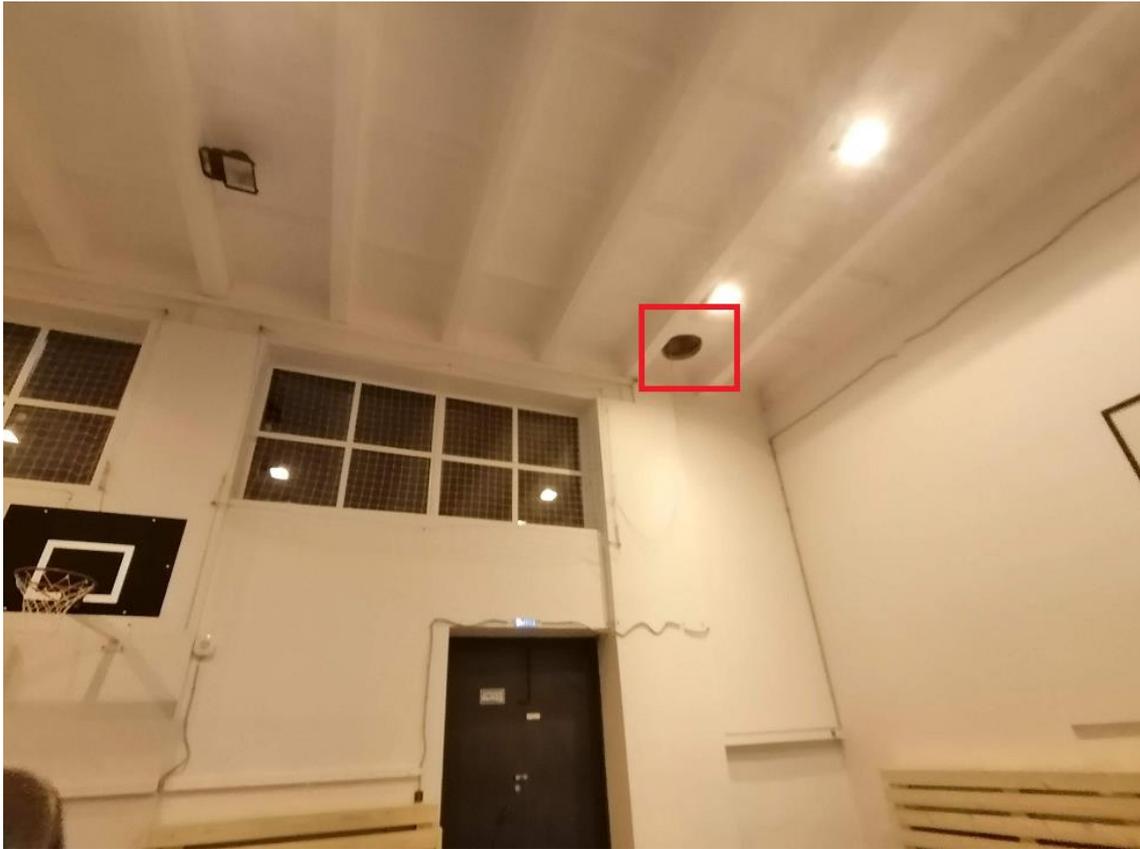
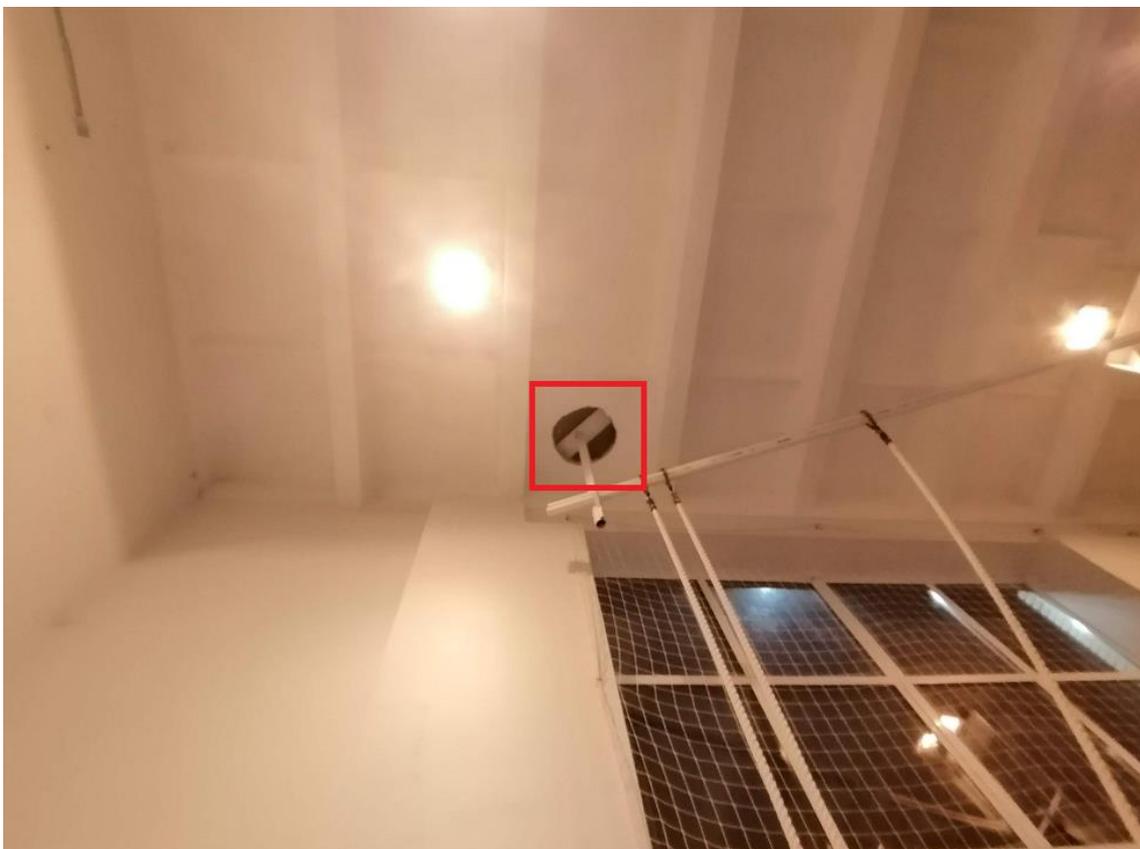
В спортивном зале (п.31, 1-й этаж) системы приточной и вытяжной вентиляции отсутствуют. В потолке имеются две вентиляционные шахты, заглушенные на чердаке, – вероятно, бывшие системы естественной вытяжной вентиляции (см. Результаты инженерного обследования систем естественной вентиляции).

рис. 22. Закрытая шахта дымшей естественной вытяжной вентиляции, спортивный зал (п.31, 1-й этаж)

рис. 23. Закрытая шахта дымшей естественной вытяжной вентиляции, спортивный зал (п.31, 1-й этаж)

Учитывая вышеизложенное, необходимо разработать Рабочую документацию и предусмотреть устройство систем приточно-вытяжной вентиляции спортивного зала в соответствии с действующими санитарными нормами. Для систем вытяжной вентиляции возможно использовать существующие отверстия в потолке.

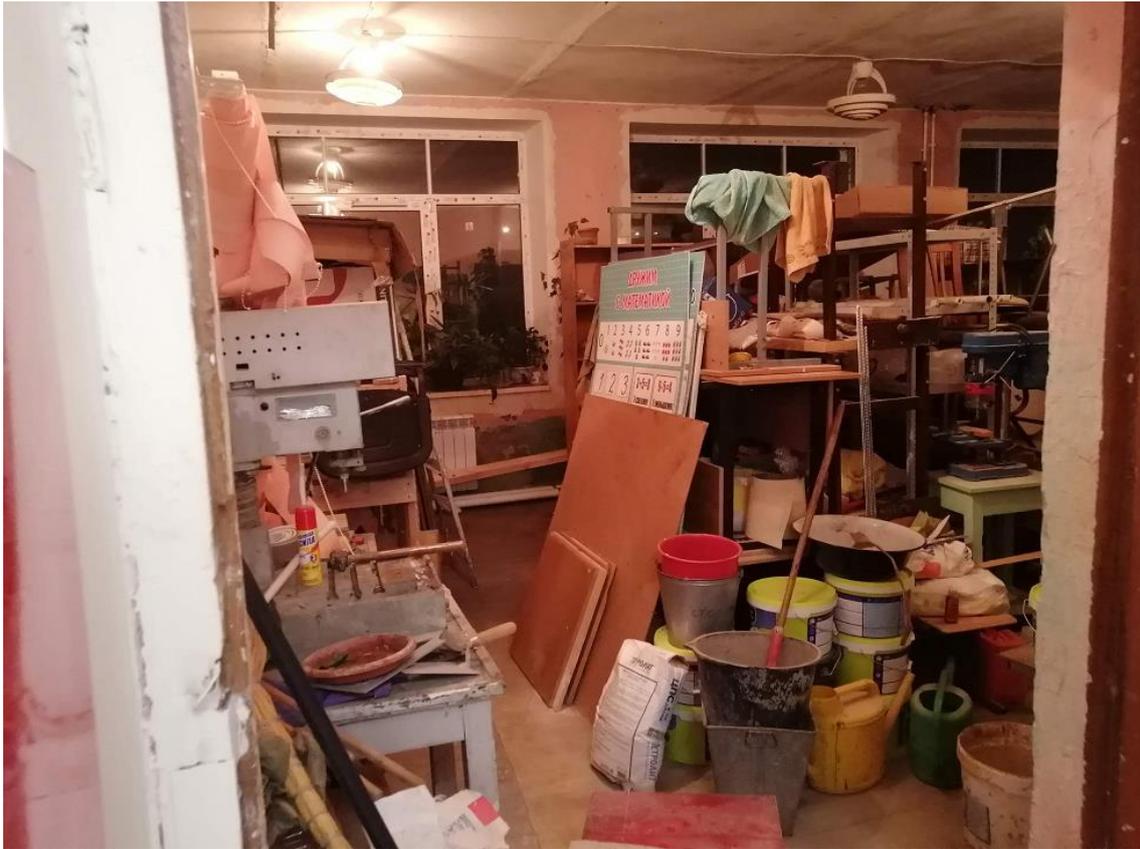
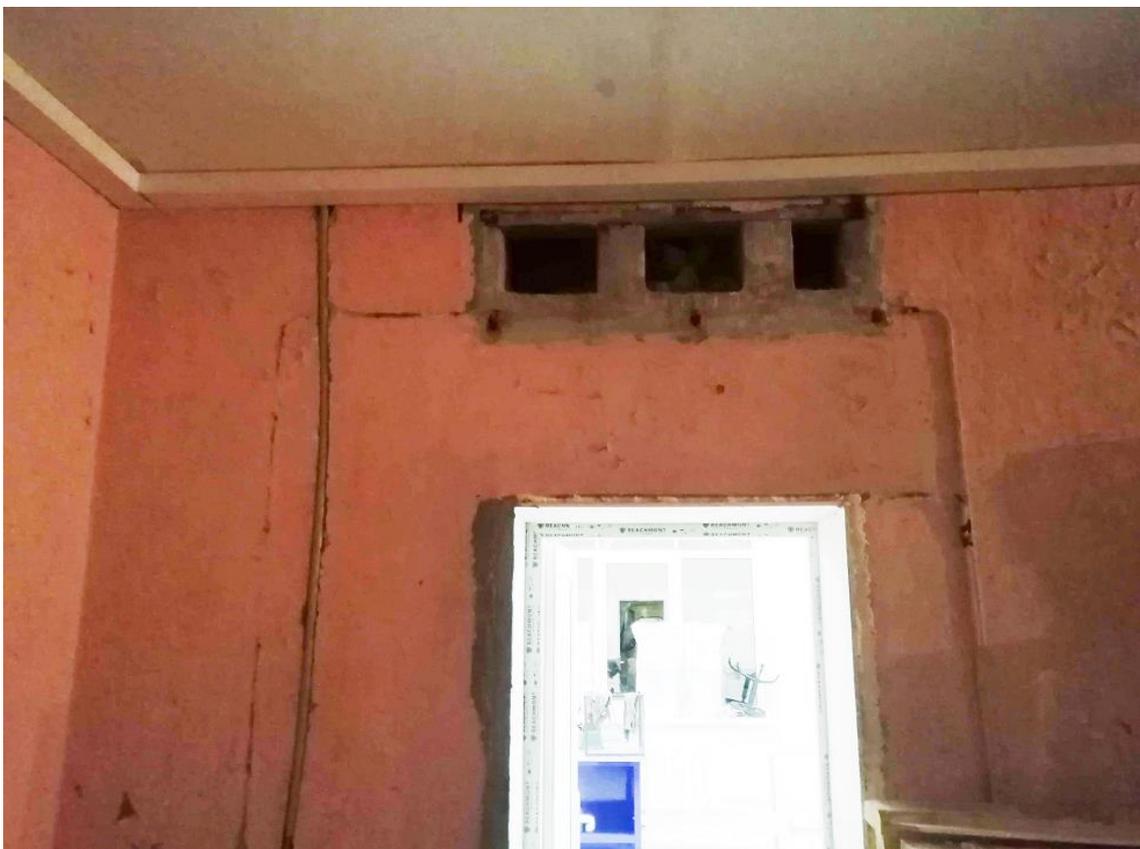
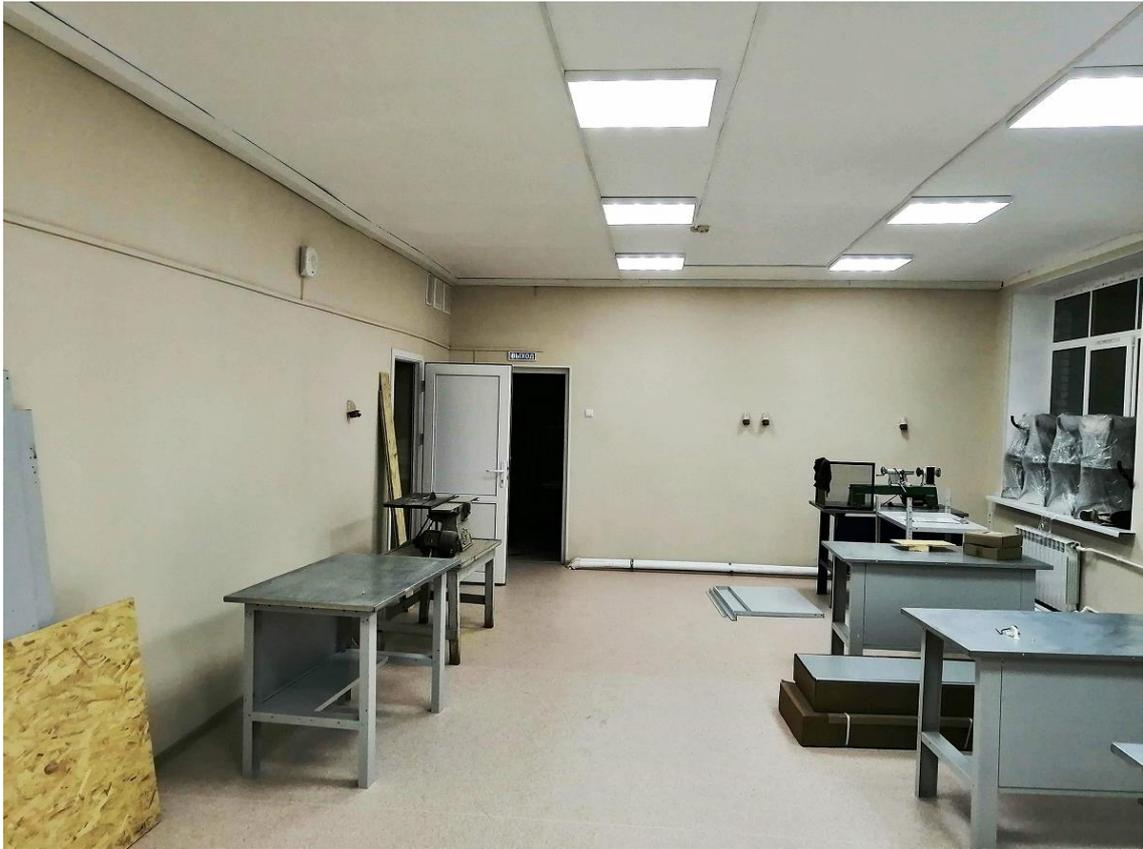
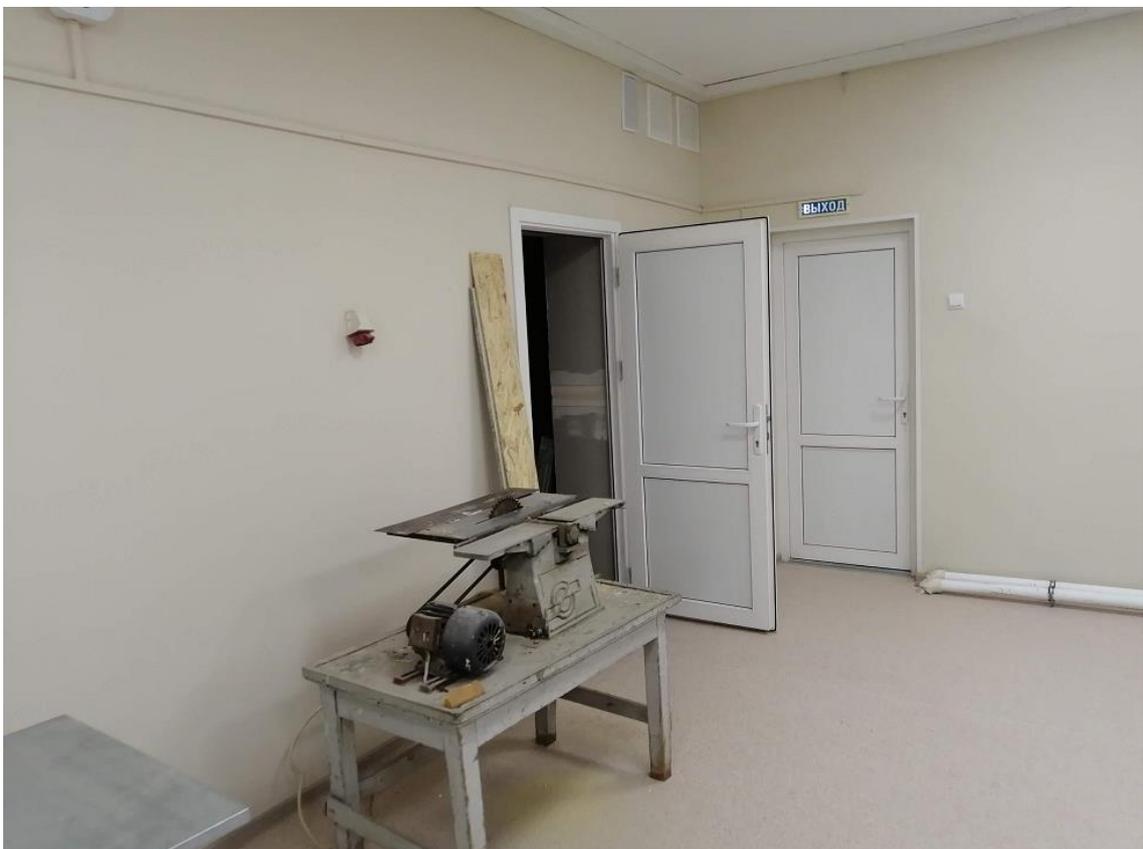
В кабинетах технологии для мальчиков – слесарной и столярной мастерских (п.47, 58, 1-й этаж) – системы механической приточной и вытяжной вентиляции отсутствуют. Имеются каналы естественной вытяжной вентиляции, но они не обеспечивают требуемый воздухообмен в помещениях (см. Результаты инженерного обследования систем естественной вентиляции). Таким образом, вентиляция мастерских должным образом не осуществляется, что является нарушением действующих санитарных норм. Необходимо разработать Рабочую документацию и предусмотреть устройство систем вентиляции мастерских в соответствии с действующими санитарными нормами.

рис. 24. Кабинет технологии для мальчиков: слесарная мастерская (п.47, 1-й этаж)

рис. 25. Кабинет технологии для мальчиков: слесарная мастерская (п.47, 1-й этаж)

рис. 26. Кабинет технологии для мальчиков: столярная мастерская (п.58, 1-й этаж)

рис. 27. Кабинет технологии для мальчиков: столярная мастерская (п.58, 1-й этаж)

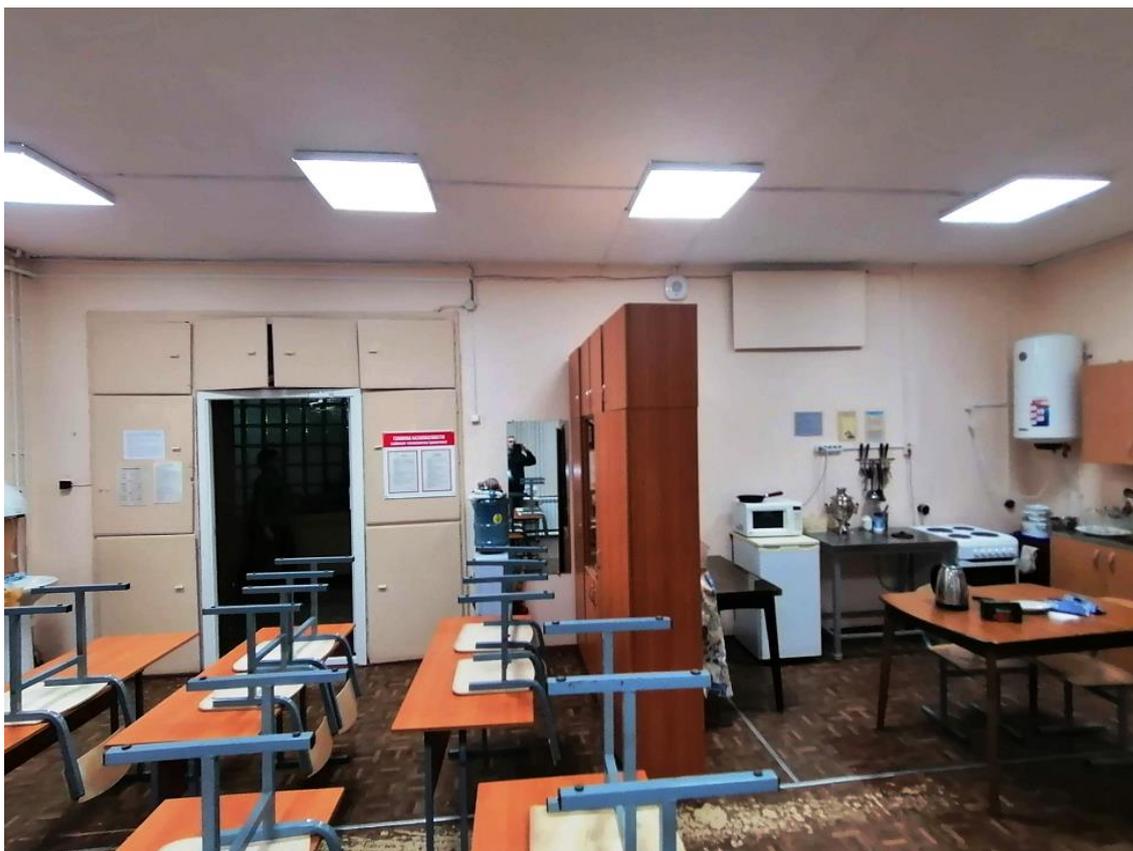
В кабинете технологии для девочек (п.3, 1-й этаж) имеется эл/плита, не оборудованная вытяжным зонтом, что является нарушением действующих санитарных норм. Требуется устройство системы местной вытяжной вентиляции с установкой зонта над эл/плитой. Выброс воздуха осуществить выше конька кровли на 1,0 м.

рис. 28. Кабинет технологии: девочки (п.3, 1-й этаж)

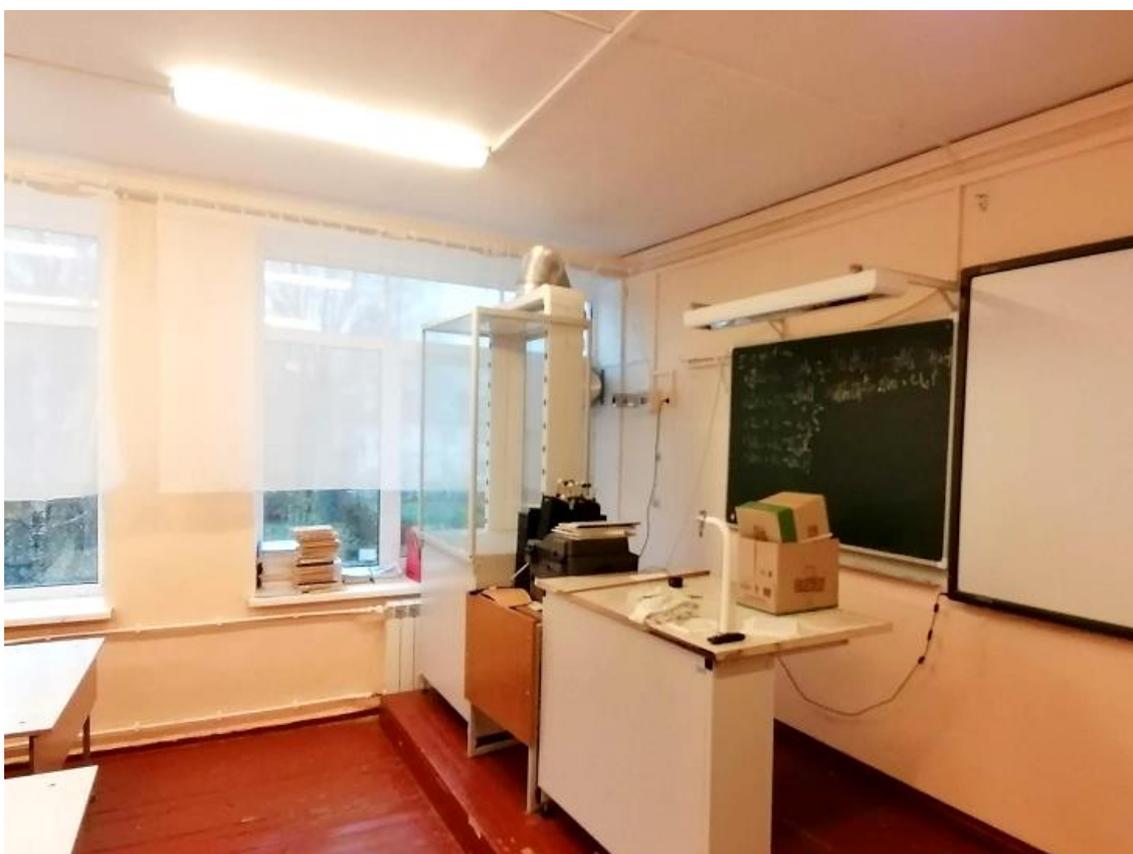
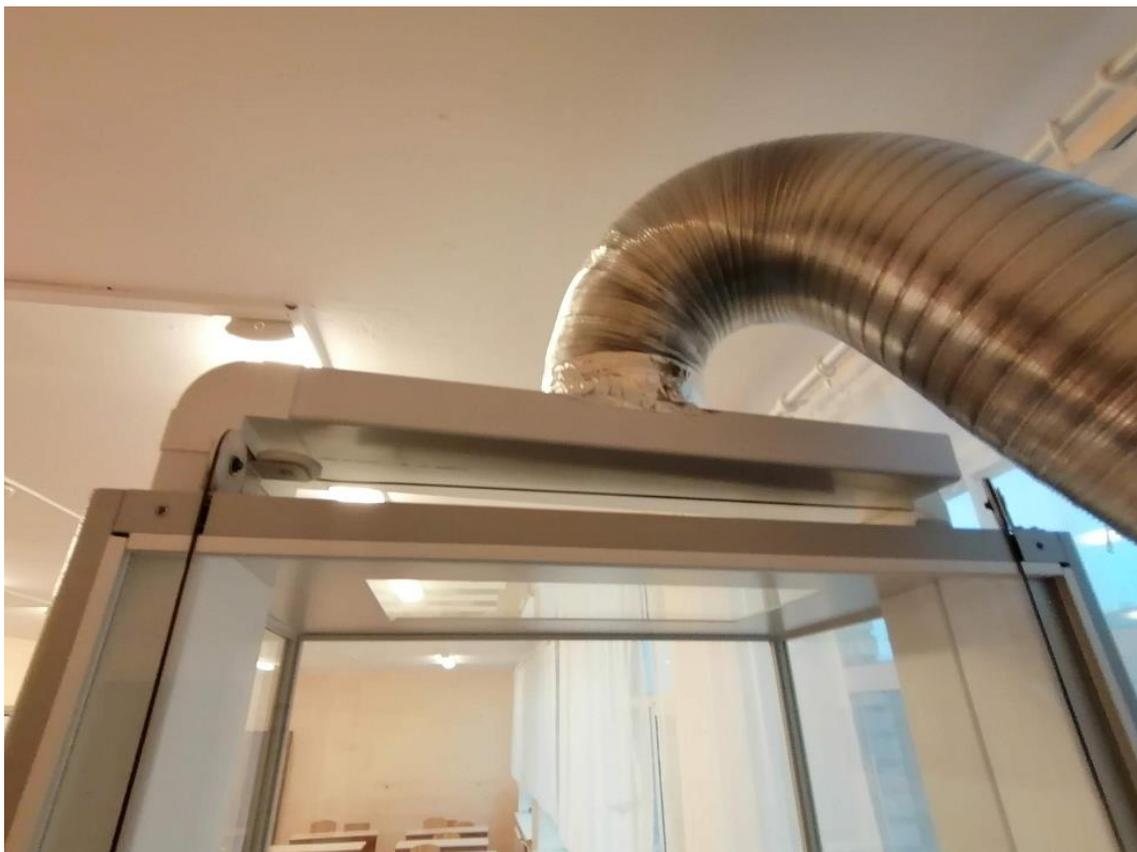
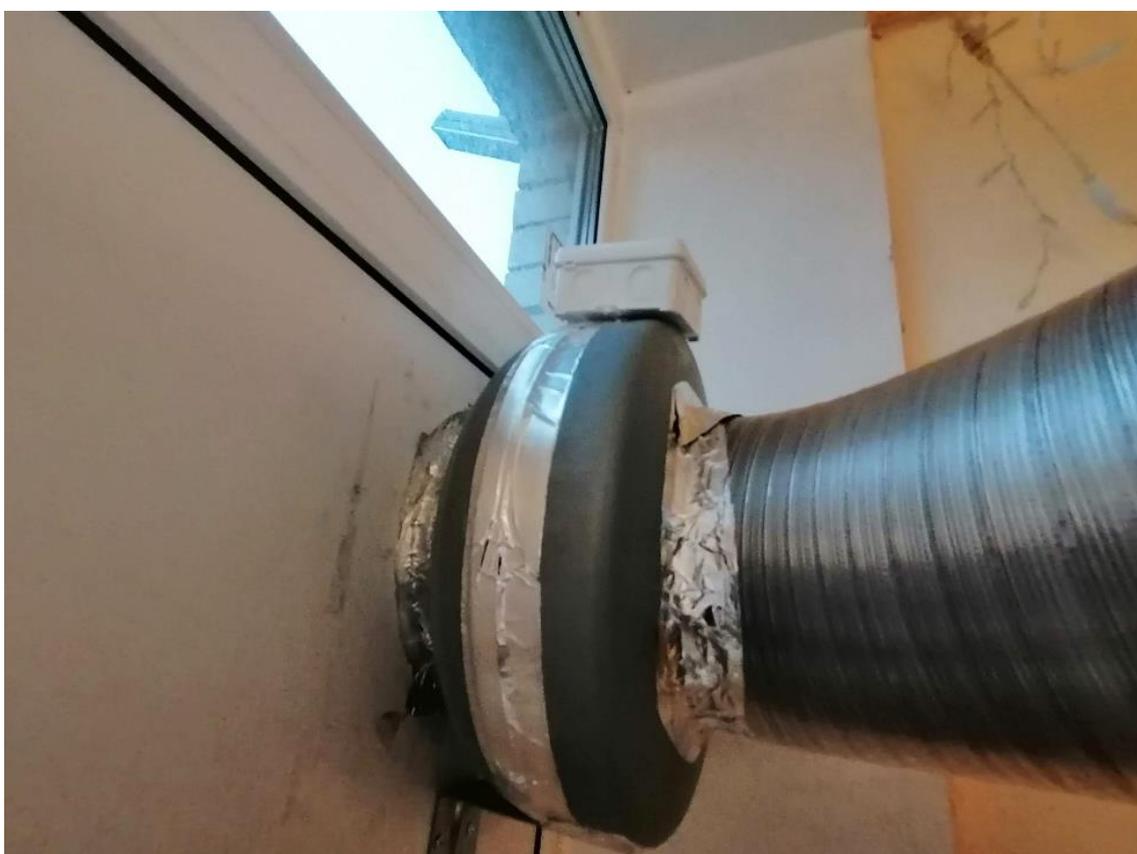
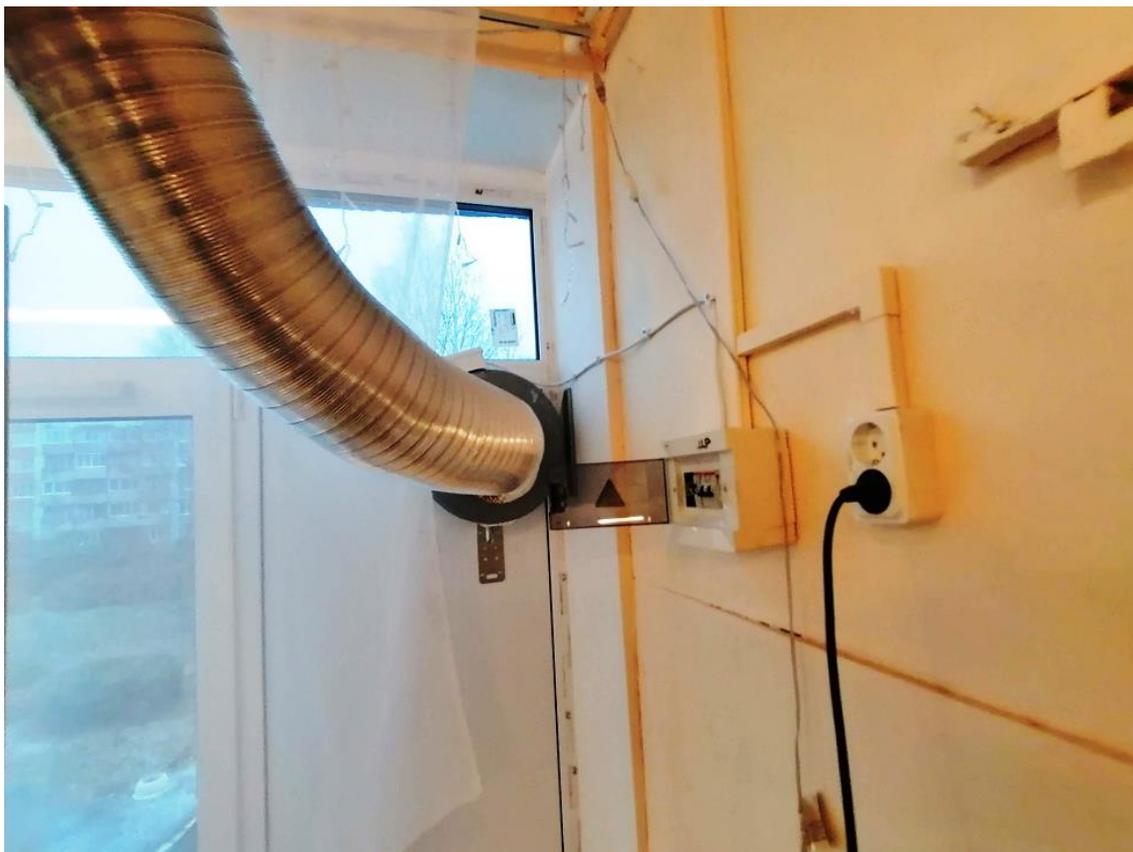
В кабинете химии (п.29, 2-й этаж) имеется лабораторный шкаф, от которого предусмотрена система местной вытяжной вентиляции – В2. Вентилятор системы – канального типа, расположен в кабинете химии около окна. Шильд вентилятора отсутствует, определить его точную маркировку не представляется возможным. Типоразмер вентилятора – Ø200. Регулирование производительности не предусмотрено, управление осуществляется автоматическим выключателем, расположенным в щите рядом со шкафом. Соединение вентилятора со шкафом выполнено гибким воздуховодом. Выброс воздуха выполнен на фасад

здания, наружная решетка отсутствует. В соответствии с действующими нормами выброс воздуха должен быть выполнен выше конька кровли здания на 1,0 м.

Замеренная производительность системы составила $601 \text{ м}^3/\text{ч}$, обеспечивается скорость воздуха в рабочем проеме шкафа (замеренная ширина проема 795 мм, нормируемая высота проема 200 мм) 1,05 м/с, что соответствует нормируемому значению - 1,0 м/с. Система работает эффективно и пригодна к эксплуатации, но необходимо вывести воздуховод выше кровли на 1,0 м и установить обратный клапан для предотвращения перетока воздуха с улицы при отключенном вентиляторе.

рис. 29. Лабораторный шкаф, система вытяжной вентиляции В2, кабинет химии (п.29, 2-й этаж)

рис. 30. Лабораторный шкаф, система вытяжной вентиляции В2, кабинет химии (п.29, 2-й этаж)

рис. 31. Вентилятор вытяжной системы В2, кабинет химии (п.29, 2-й этаж)

рис. 32. Вытяжная система В2, кабинет химии (п.29, 2-й этаж)

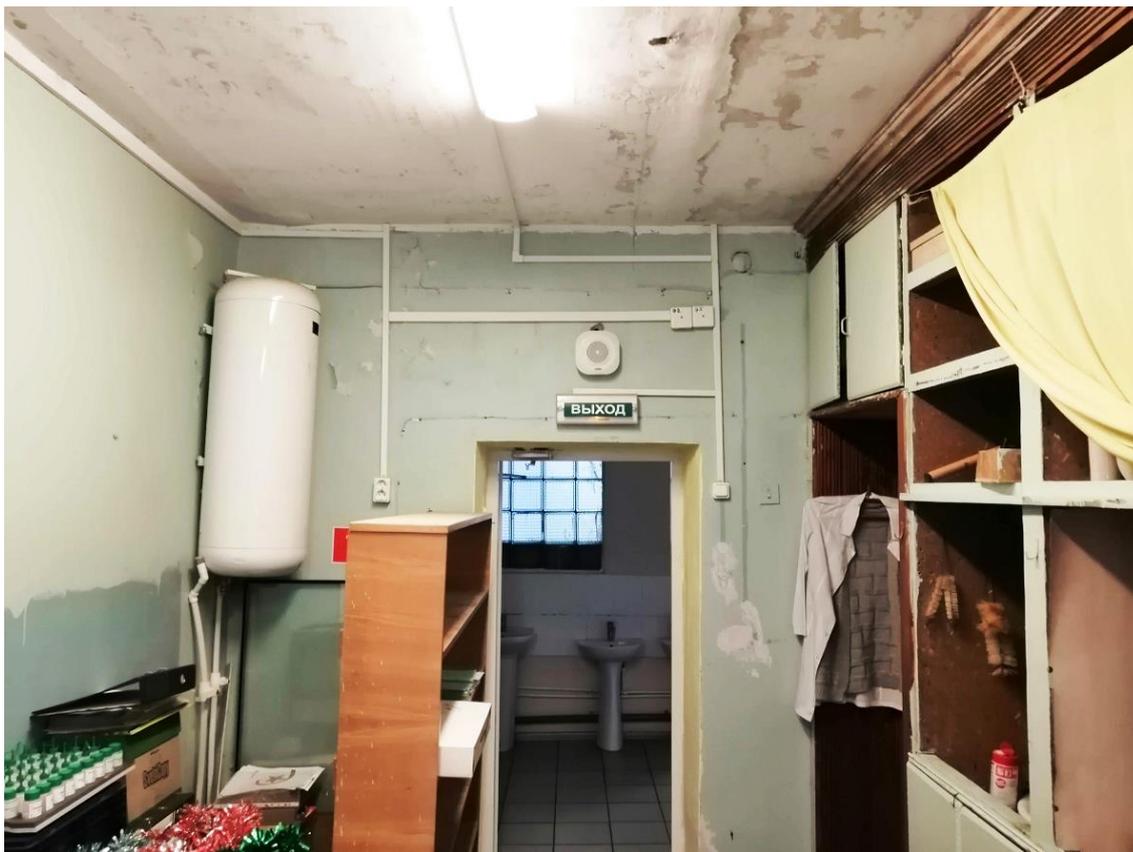
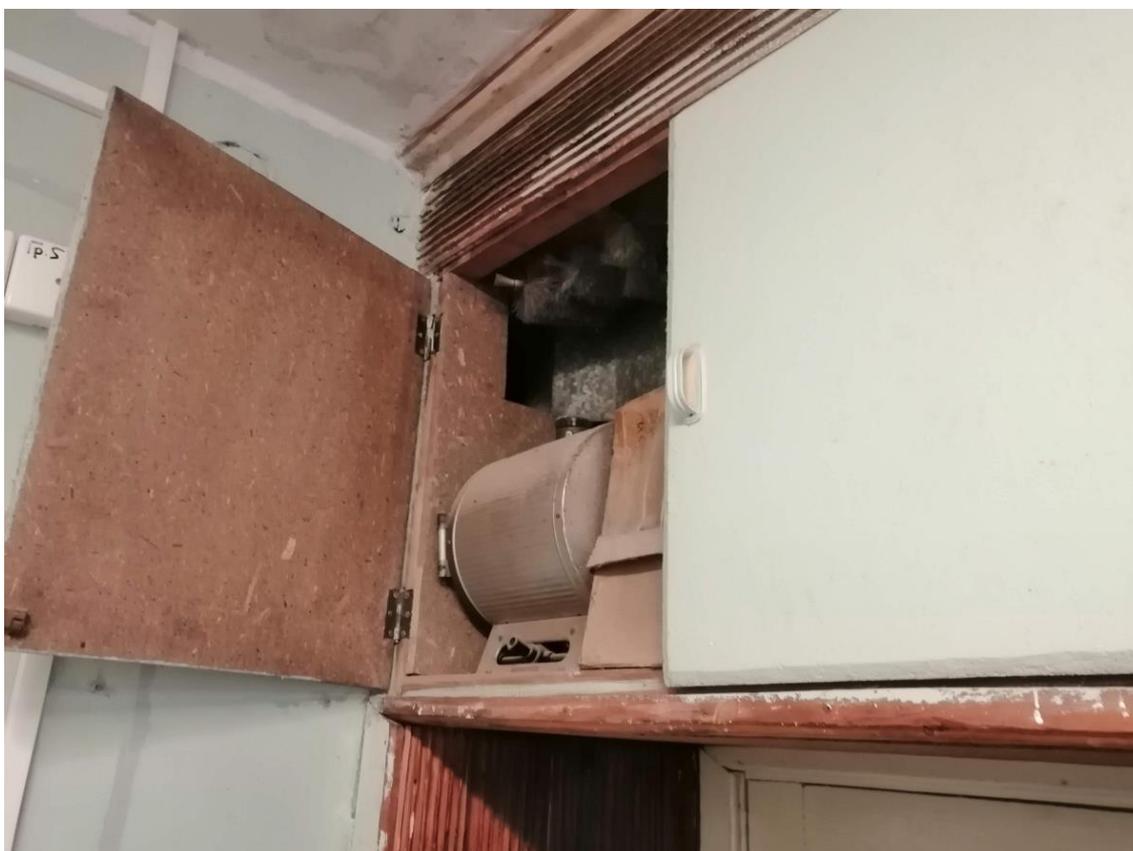
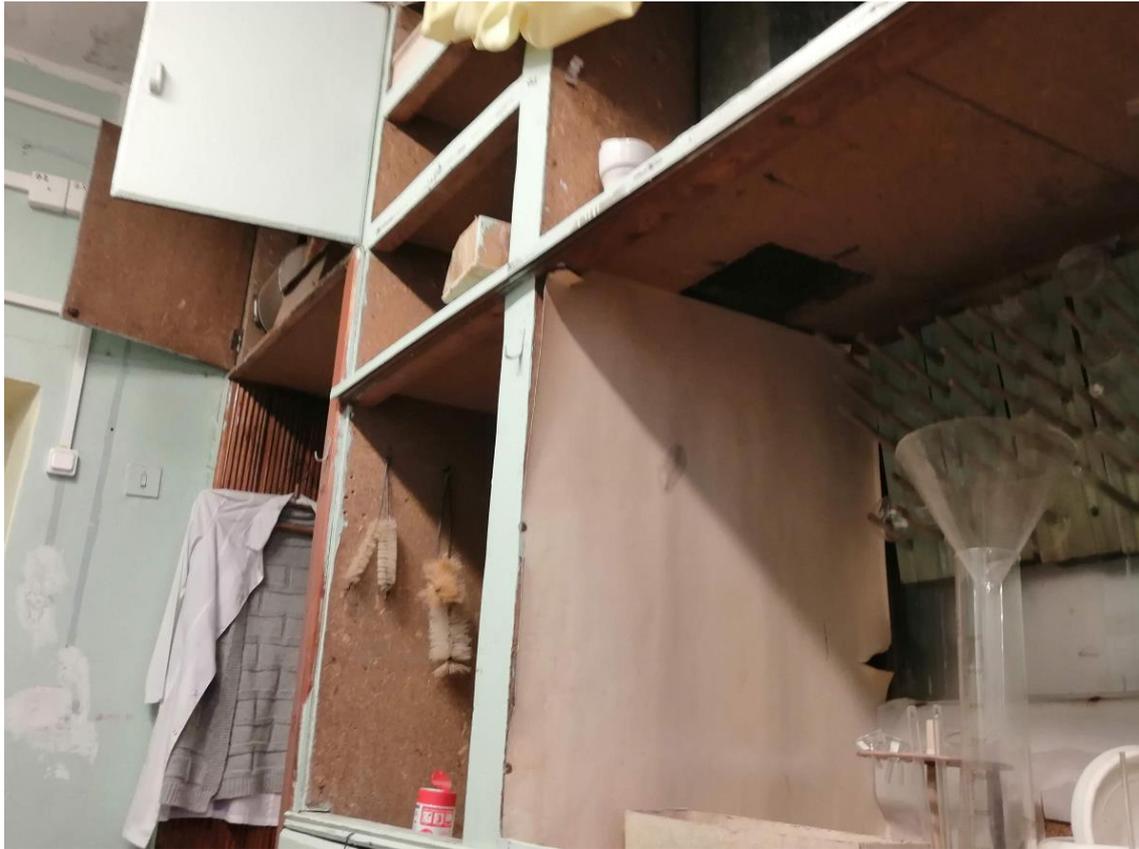
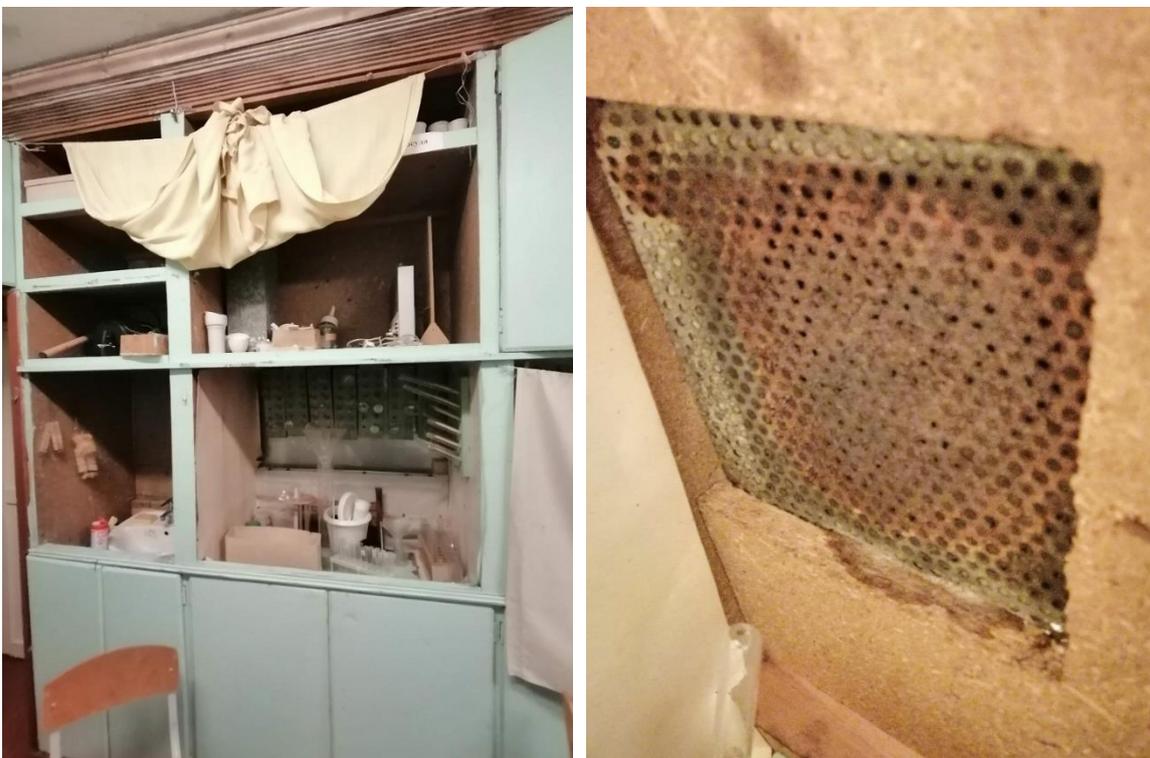
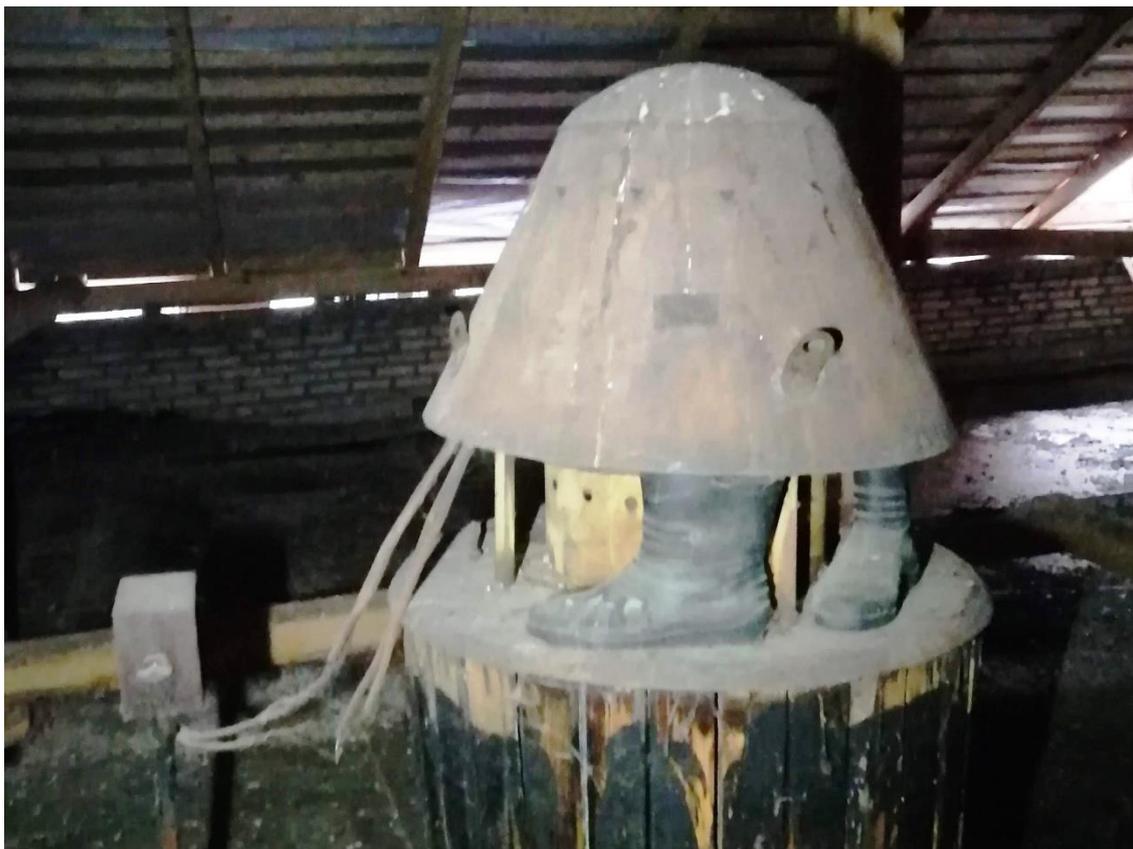
В лаборантской химии (п.30, 2-й этаж) установлен лабораторный шкаф для хранения реактивов, внутри которого имеется воздуховод с сеткой, подключенный к внутристенному вентканалу. На момент обследования тяга через воздуховод отсутствовала. В стене имеется отверстие без решетки, через которое имелась тяга. Вероятно, ранее осуществлялась механическая вытяжная вентиляция от лабораторного шкафа. На чердаке обнаружен вентилятор крышного типа, находящийся в нерабочем состоянии.

рис. 33. Лабораторный шкаф, лаборантская химии (п.30, 2-й этаж)

рис. 34. Лабораторный шкаф, лаборантская химии (п.30, 2-й этаж)

рис. 35. Лабораторный шкаф, лаборантская химии (п.30, 2-й этаж)

рис. 36. Лабораторный шкаф, лаборантская химии (п.30, 2-й этаж)

рис. 37. Нерабочий вентилятор, предположительно, относящийся к лабораторному шкафу, лаборантская химии (п.30, 2-й этаж)

Учитывая вышеизложенное, необходимо разработать Рабочую документацию и предусмотреть устройство системы местной вытяжной вентиляции от лабораторного шкафа в соответствии с действующими санитарными нормами. Для этого возможно использовать внутрисстенные вентканалы, выведенные со 2-го этажа на чердак. Установку вентилятора предусмотреть на чердаке. Выброс воздуха от системы вытяжной вентиляции выполнить выше конька кровли на 1,0 м.

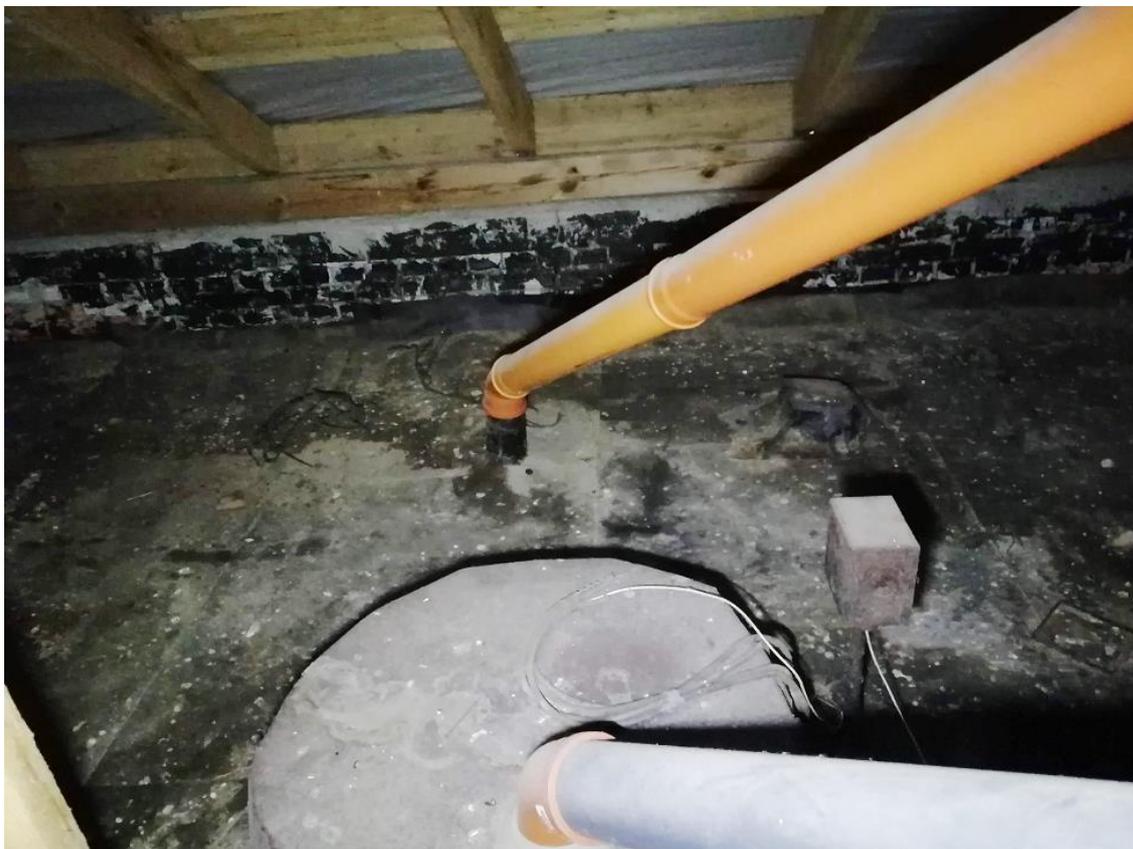
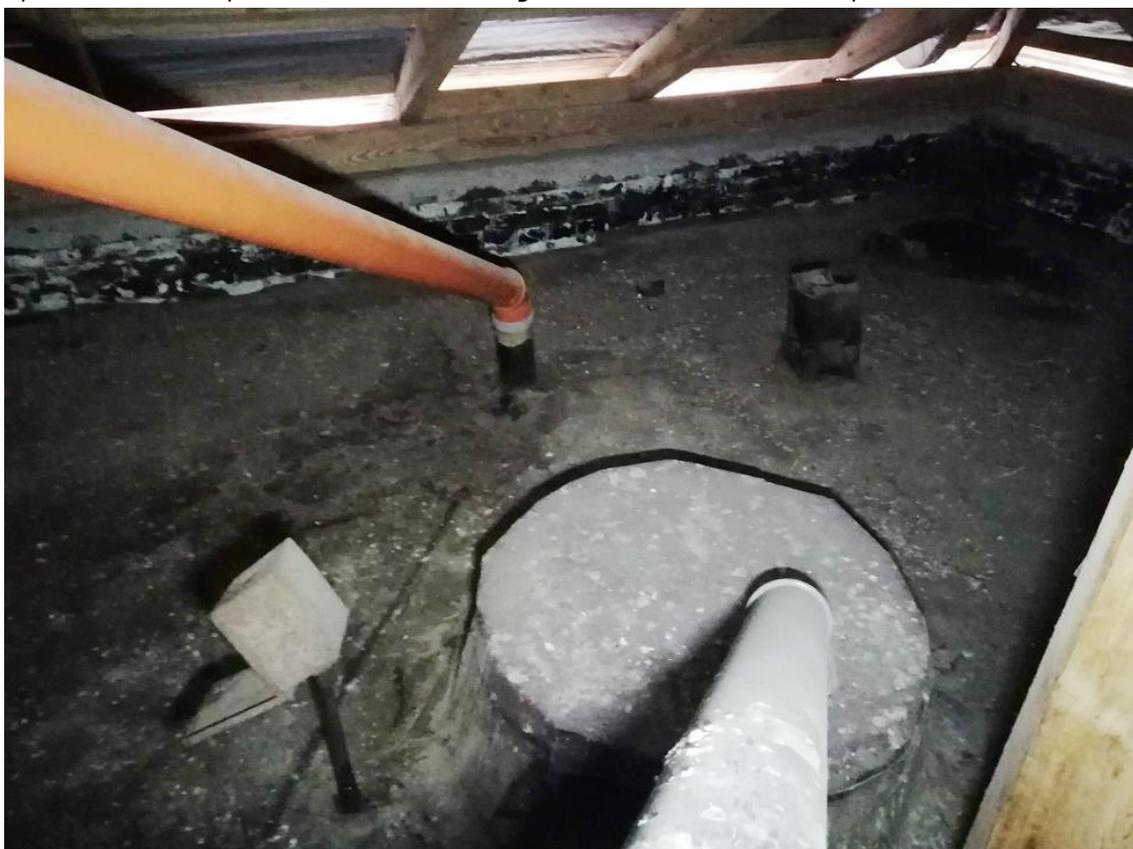
В туалетах и кладовых уборочного инвентаря 1 – 3 этажей (п.9-14, 1-й этаж, 9-14, 2-й этаж, п.9-14, 3-й этаж) имеются вентиляционные решетки и сетки. На чердаке над вышеуказанными помещениями имеется заблокированная шахта круглого сечения. Судя по сечению шахты, ранее над ней был установлен вентилятор, то есть ранее для туалетов и кладовых уборочного инвентаря была предусмотрена система механической вытяжной вентиляции. В настоящее время шахта заблокирована, вентилятор отсутствует, выход через кровлю не предусмотрен, за исключением фановой трубы, которая выведена от

заблокированной вентшахты через кровлю (сечение фановой трубы значительно ниже требуемого и не может рассматриваться как полноценный выход шахты через кровлю).

рис. 38. Заблокированная шахта над туалетами и кладовыми, чердак над 3-м этажом

рис. 39. Заблокированная шахта над туалетами и кладовыми, чердак над 3-м этажом

Таким образом, вытяжная вентиляция вышеуказанных туалетов и кладовых уборочного инвентаря не осуществляется, что является нарушением действующих санитарных норм.

Учитывая вышеизложенное, необходимо предусмотреть системы механической вытяжной вентиляции санузлов 1 – 3 этажей путем установки двух вентиляторов на чердаке. Предварительно необходимо выполнить обследование вентшахт и воздуховодов с целью определения возможности их дальнейшего использования, выполнить чистку каналов, при необходимости – заменить непригодные участки воздуховодов на новые, смонтировать воздуховоды с решетками в помещениях, в которых они отсутствуют, но требуются для обеспечения нормируемого воздухообмена. Выброс воздуха от систем вытяжной вентиляции выполнить выше конька кровли здания на 1 м. Для наладки систем на нормируемые значения расхода воздуха в каждом помещении рекомендуется замена существующих решеток и сеток на решетки, снабженные регулятором расхода воздуха. Для реализации вышеизложенных технических решений на начальном этапе следует разработать Рабочую документацию.
