ТЕХНИЧЕСКОЕ ЗАКЛЮЧЕНИЕ

№ 2023/123-ТО Часть 3

ИНЖЕНЕРНОЕ ОБСЛЕДОВАНИЕ СИСТЕМЫ ВЕНТИЛЯЦИИ ЗДАНИЯ, РАСПОЛОЖЕННОГО ПО АДРЕСУ:

Муниципальное бюджетное общеобразовательное учреждение
«Лесогорская средняя общеобразовательная школа»

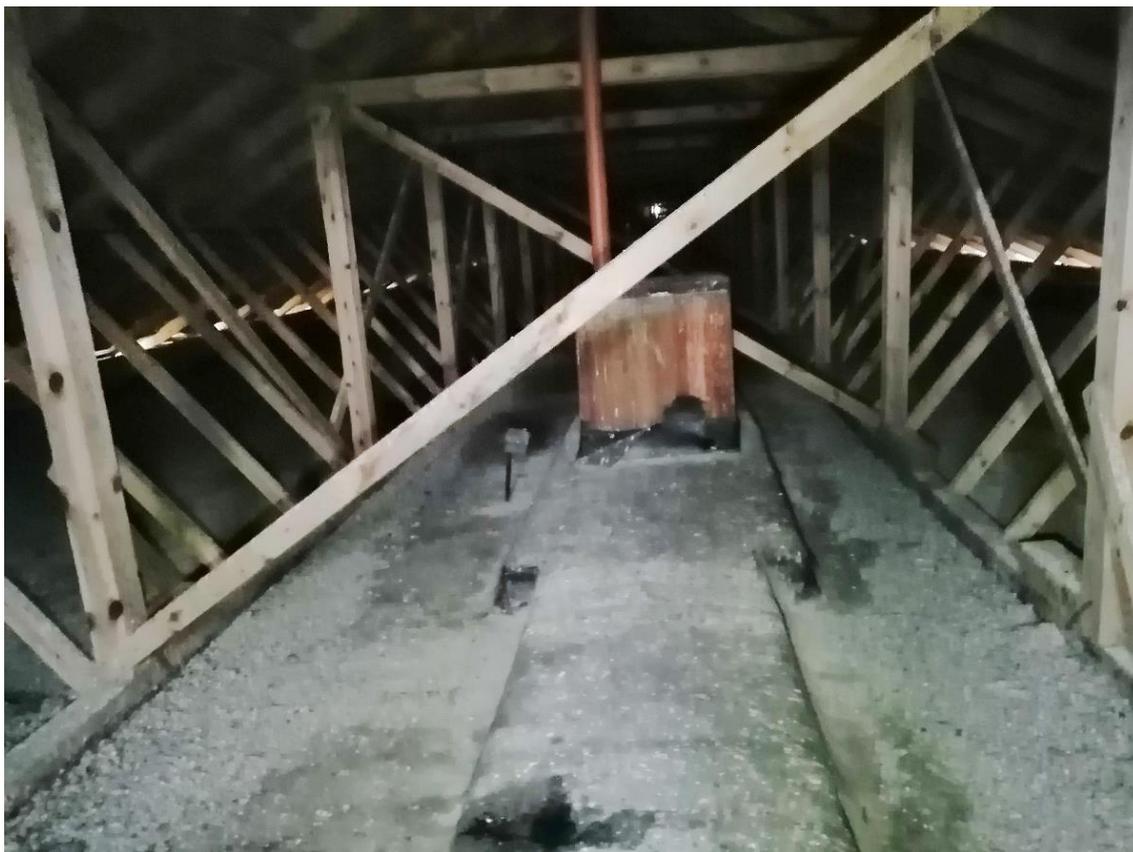
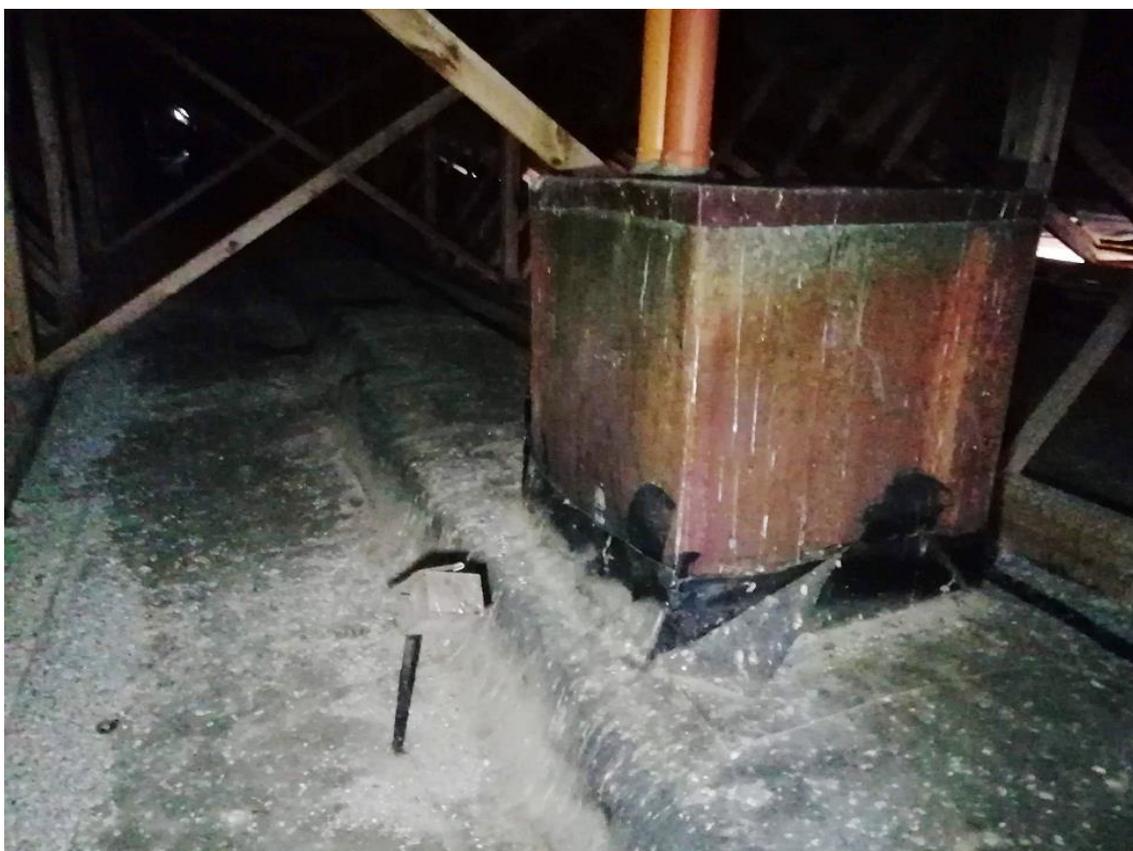
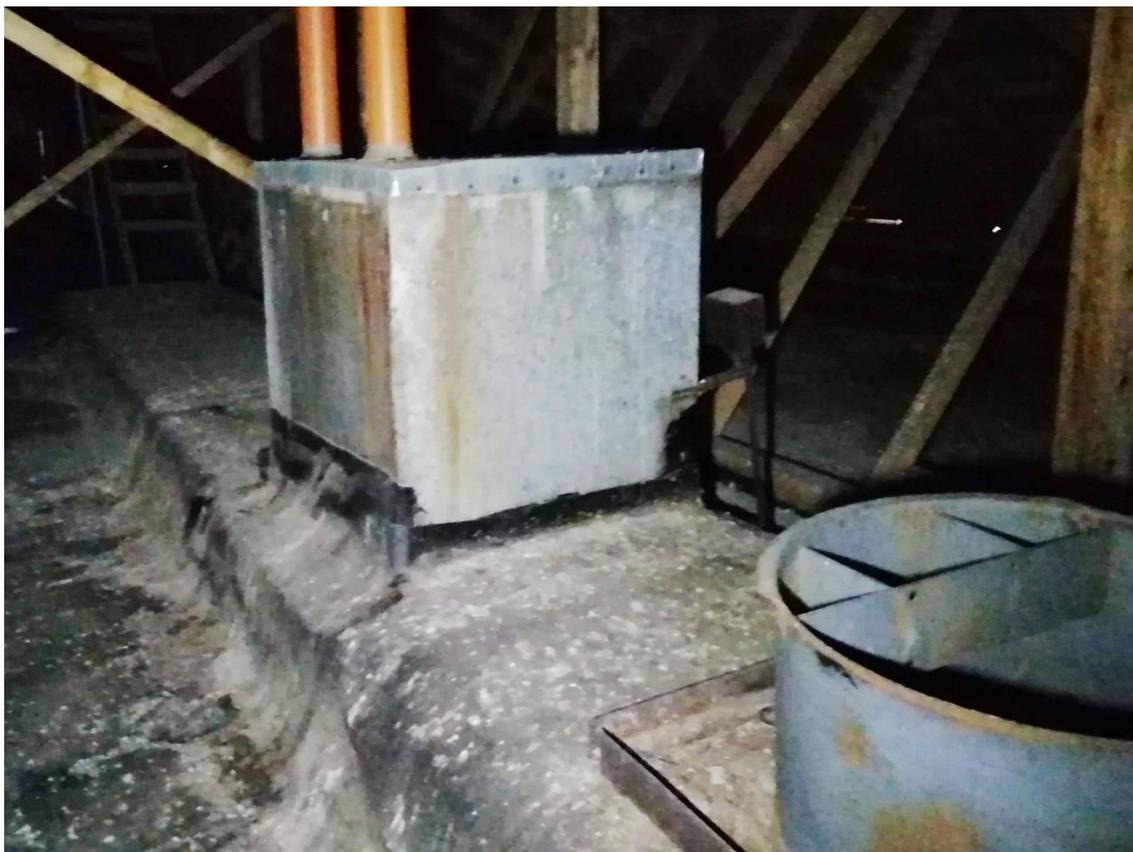
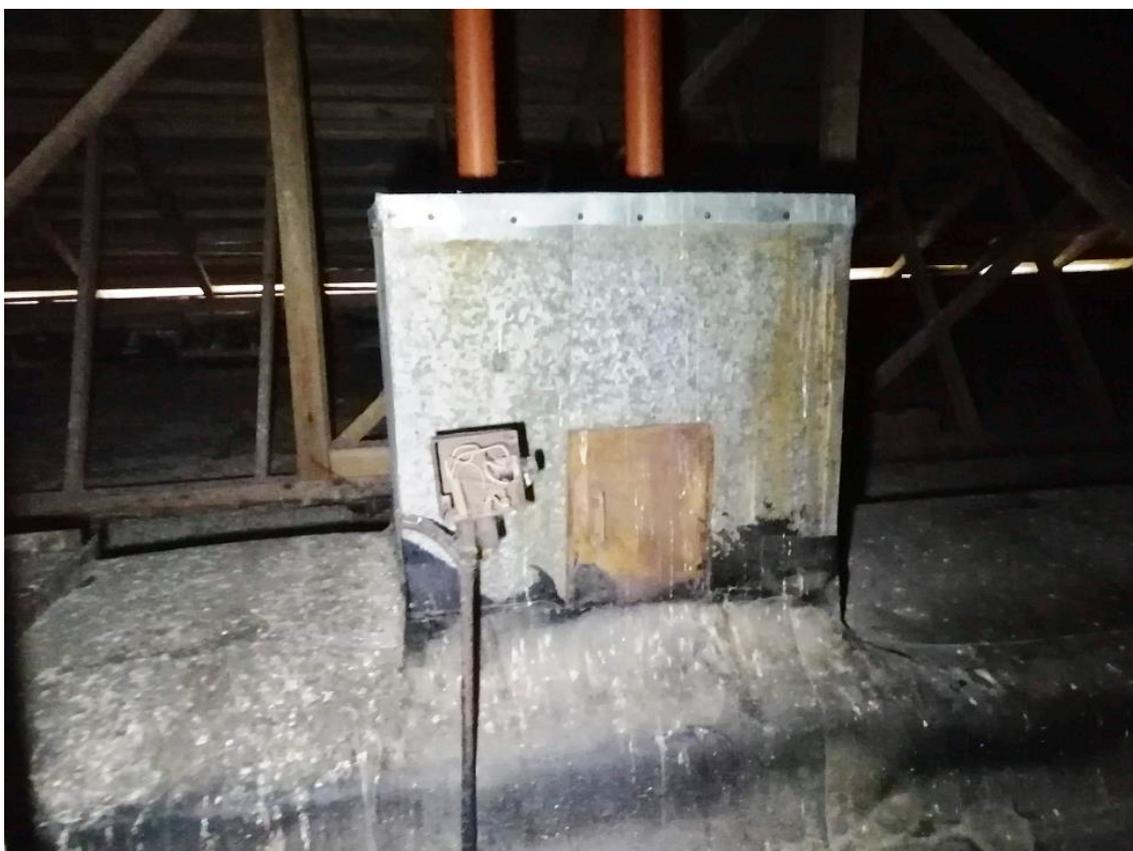
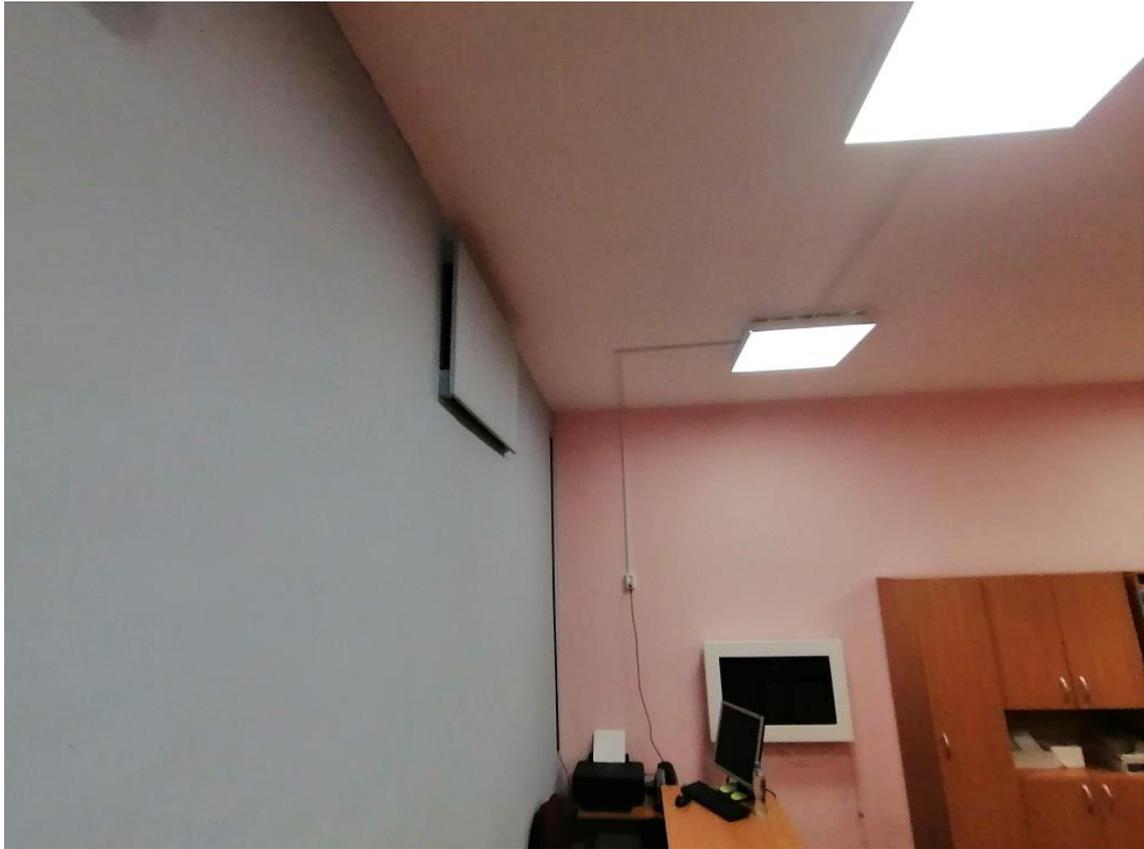
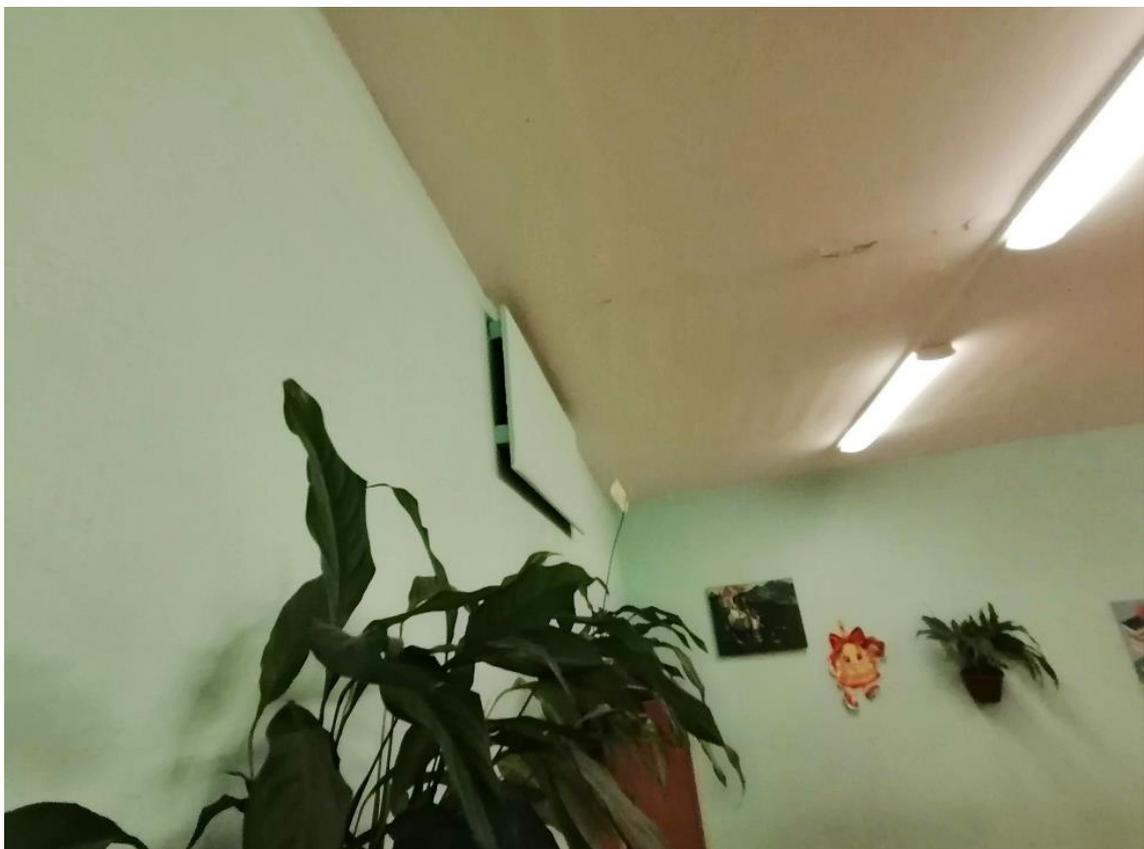
В кабинетах и учебных классах 1 – 3 этажей имеются каналы, на которых установлены настенные панели. На чердаке над 3-м этажом вентканалы вытяжной вентиляции объединены в два коллектора, над каждым из которых имеется по одной вентшахте. Судя по сечению вентшахт, ранее над ними были установлены дефлекторы для усиления естественной тяги или вентиляторы для осуществления механической вытяжной вентиляции. В настоящее время шахты заблокированы, выходы через кровлю отсутствуют, за исключением фановых труб, которые выведены от заблокированных вентшахт через кровлю (сечение фановых труб значительно ниже требуемого и не может рассматриваться как полноценный выход шахты через кровлю). На одной из вентшахт (условно названа «вентшахта №2») имеется клеммная коробка, что может свидетельствовать о том, что ранее на ней располагался вентилятор. Рядом лежит корпус от вентилятора. В связи с тем, что имеются признаки размещения вентиляторов на этих вентшахтах, все вентканалы над 1 – 3 этажами отнесены к системам механической вентиляции.

рис. 40. Вентканалы на чердаке с вентшахтой №1, чердак над 3-м этажом

рис. 41. Вентканалы на чердаке с вентшахтой №1, чердак над 3-м этажом

рис. 42. Вентканалы на чердаке с вентшахтой №2, чердак над 3-м этажом

рис. 43. Клеммная коробка на вентшахте №2, чердак над 3-м этажом

рис. 44. Типичная панель на вентканалах в учебных классах и помещениях 1 – 3 этажей

рис. 45. Типичная панель на вентканалах в учебных классах и помещениях 1 – 3 этажей

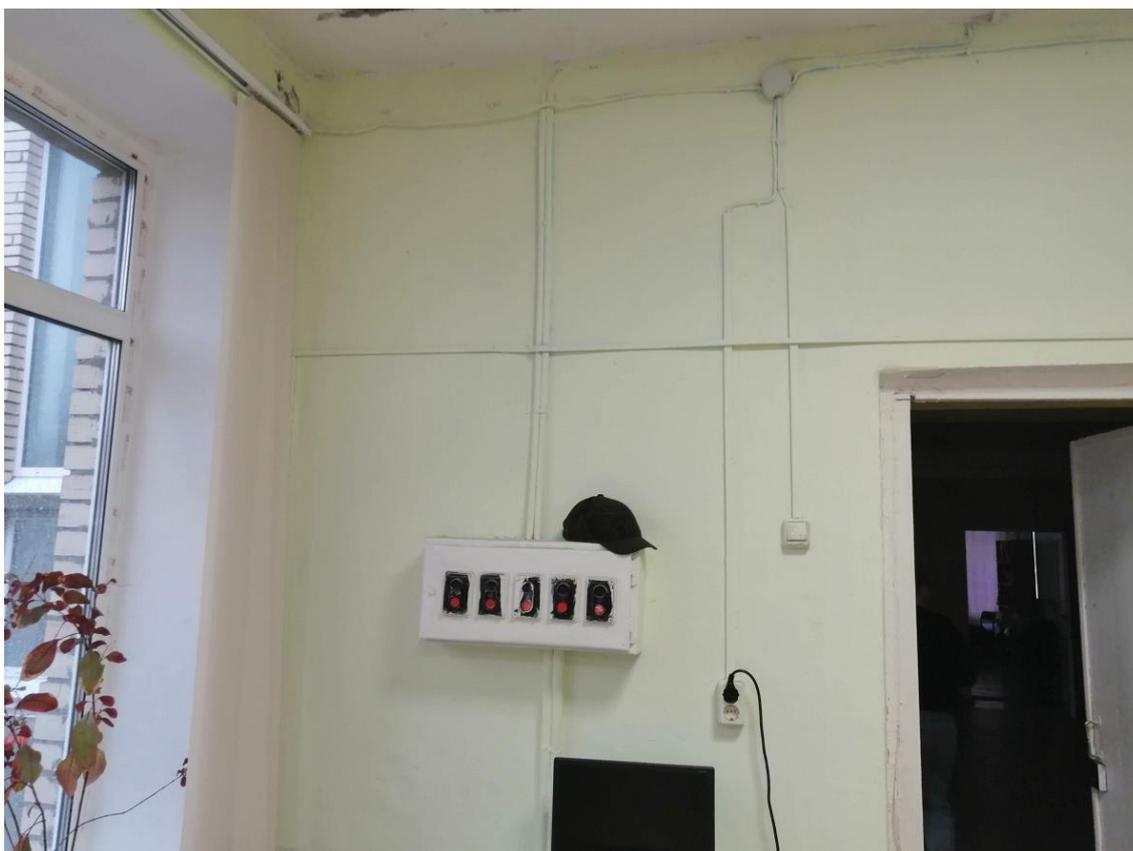
В учительской (п.44, 2-й этаж) обнаружено пять пусковых кнопок, которыми ранее управлялись вентиляторы. Из чего можно сделать выводы, что ранее в школе было как минимум пять систем механической вентиляции.

рис. 46. Пусковые кнопки, учительская (п.44, 2-й этаж)

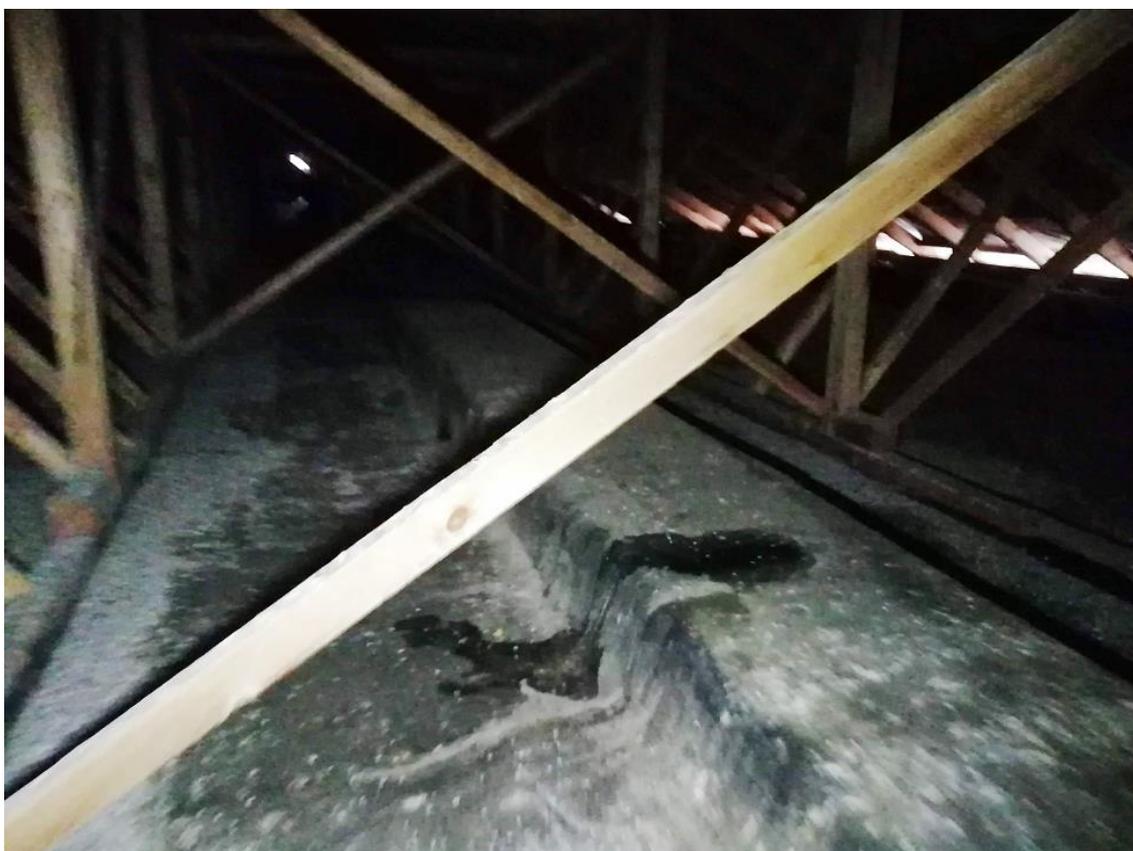
На чердаке над 3-м этажом вентканалы вытяжной вентиляции объединены в два коллектора, над каждым из которых имеется по одной вентшахте. Судя по сечению вентшахт, ранее над ними были установлены дефлекторы для усиления естественной тяги или вентиляторы для осуществления механической вытяжной вентиляции. В настоящее время шахты заблокированы, выходы через кровлю отсутствуют, за исключением фановых труб, которые выведены от заблокированных вентшахт через кровлю (сечение фановых труб значительно ниже требуемого и не может рассматриваться как полноценный выход шахты через кровлю). На одной из вентшахт (условно названа «вентшахта №2») имеется клеммная коробка, что может свидетельствовать о том, что ранее на ней располагался вентилятор. Рядом лежит корпус от вентилятора. В связи с тем, что имеются признаки размещения вентиляторов на этих вентшахтах, все вентканалы над 1 – 3 этажами отнесены к системам механической вентиляции (см. Результаты инженерного обследования механических систем вентиляции).

рис. 47. Вентканалы, чердак над 3-м этажом

- вывести все вентиляционные шахты на нормируемую высоту над уровнем кровли (указана ниже);
- прочистить все вентиляционные каналы, устранить засоры;
- заменить сломанные решетки на новые, установить решетки на вентканалы, где они отсутствуют.

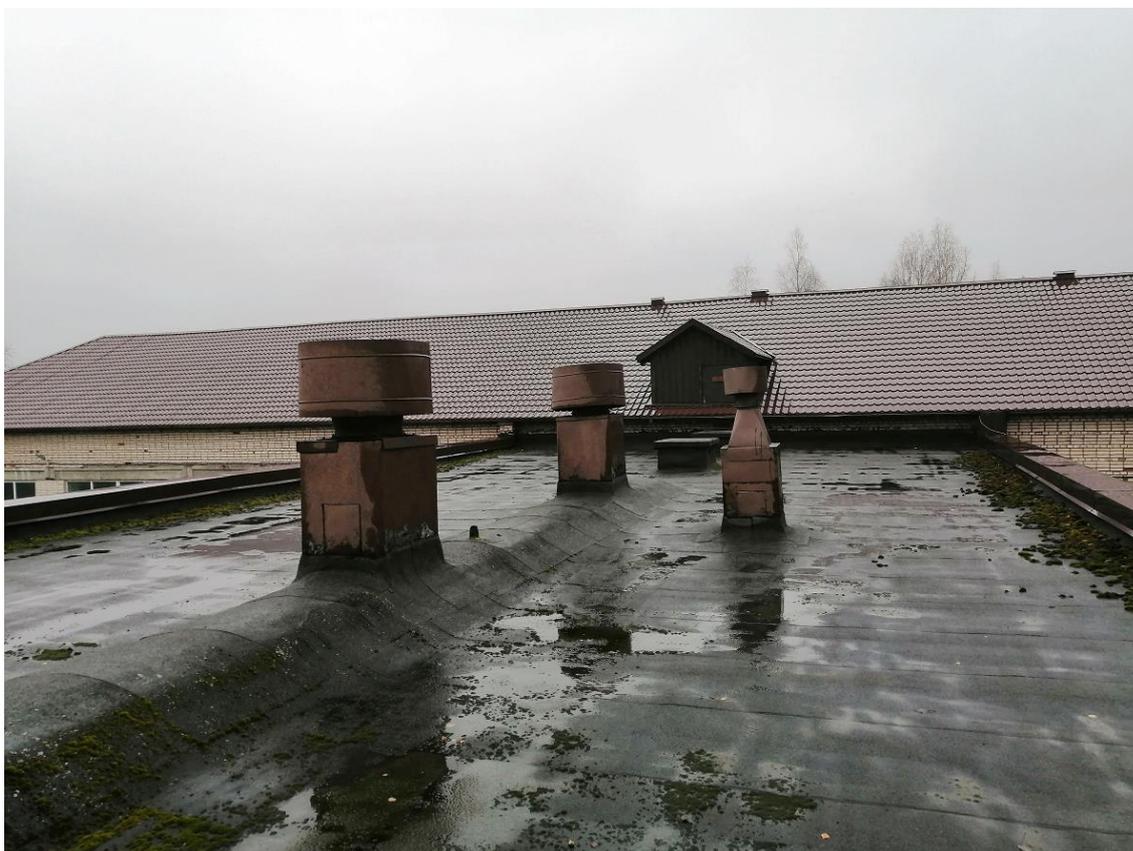
Вентканалы помещений, расположенных в переходе между двухэтажной и трехэтажной частями здания, объединены в коллекторы, над которыми выведены вентиляционные шахты с установленными на них дефлекторами. Дефлекторы способствуют усилению естественной тяги, препятствуют образованию обратной тяги.

рис. 48. Вентшахты с дефлекторами над переходной частью здания

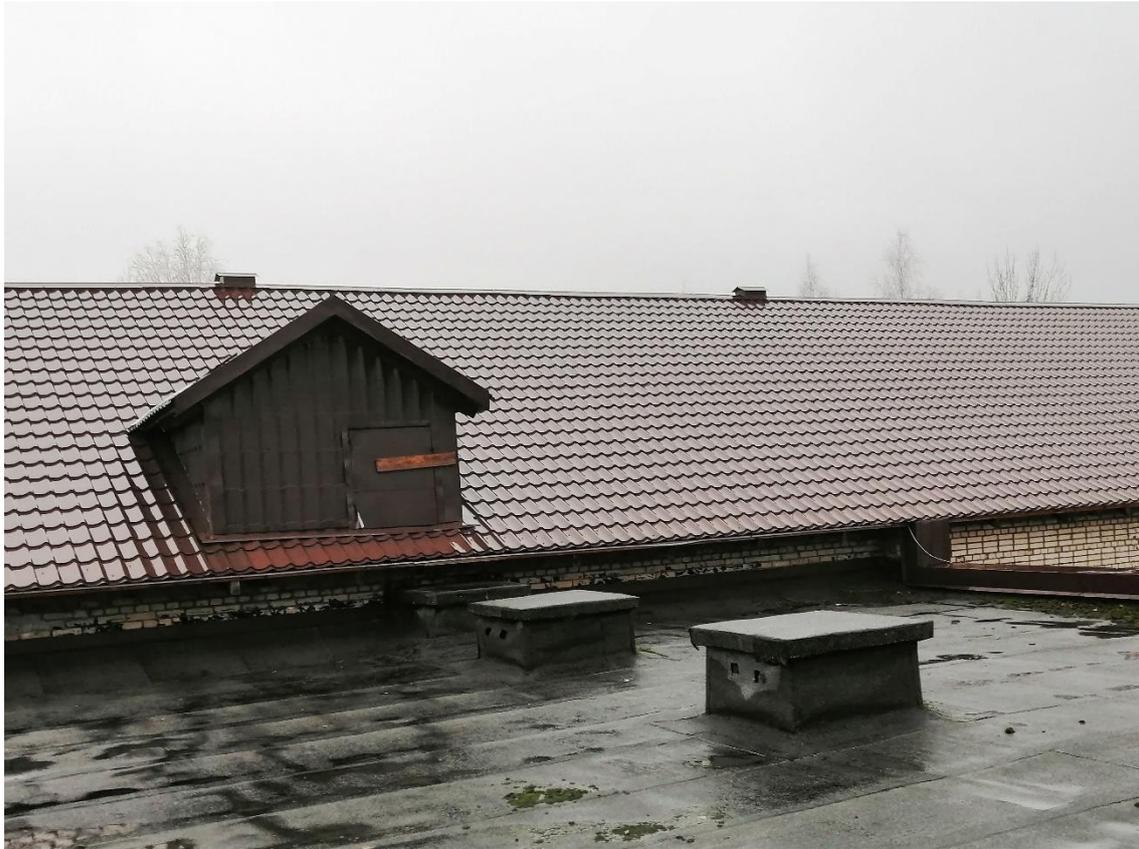
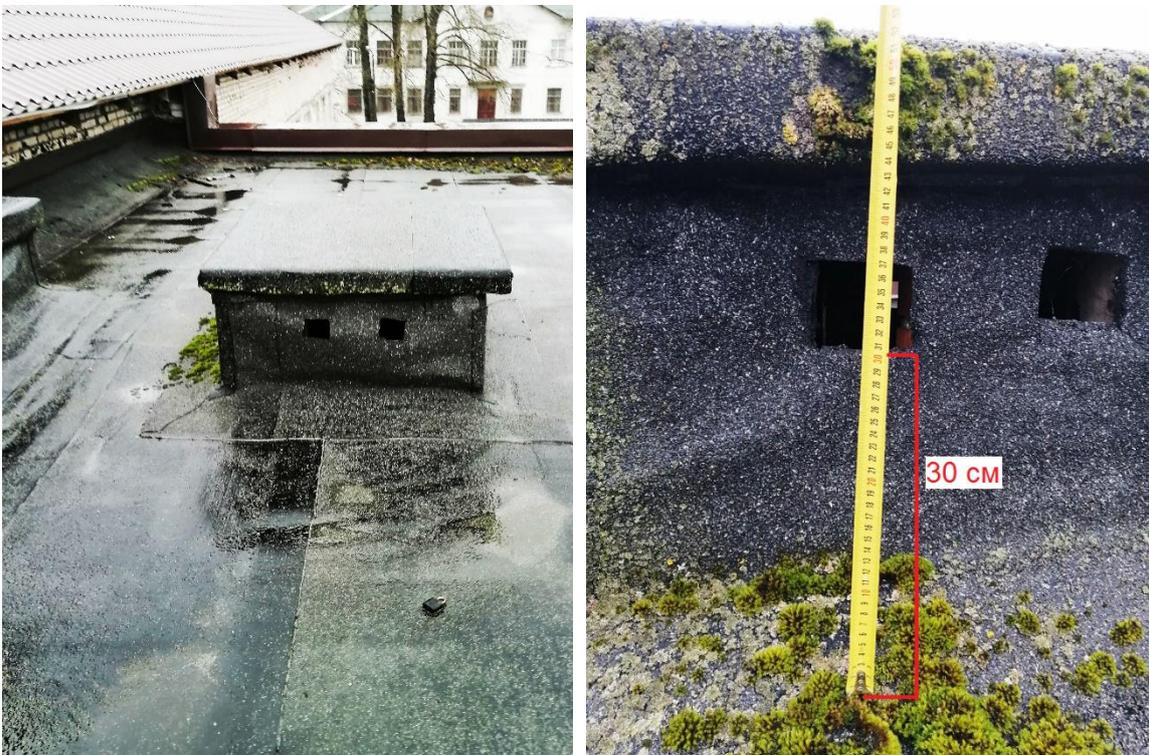
Также в этой переходной части здания имеются три вентиляционные шахты, устья каналов которых находятся на высоте 30 см от уровня кровли, что недостаточно для обеспечения эффективной тяги. Тяга в таких каналах незначительная, к тому же они подвержены опрокидыванию – когда в канал поступает воздух с улицы, возникает так называемая обратная тяга. Особенно негативный эффект возникает в холодный период года, когда в помещения поступает холодный воздух с улицы, создавая дискомфорт для находящихся в помещении людей.

рис. 49. Три вентиляционные шахты над переходной частью здания

рис. 50. Три вентиляционные шахты над переходной частью здания, высота над уровнем кровли

горизонталю) не далее 1,5 м от конька или парапета кровли; в уровень с коньком или парапетом кровли, если они отстоят на расстоянии до 3 м от конька или парапета; в любом случае высота выходов над прилегающей частью кровли должна быть не менее 0,5 м, а для зданий с совмещенной кровлей (плоской) – не менее 2,0 м. Вентиляционные каналы с перепадом высот менее 2,0 м не обеспечивают необходимой интенсивности естественной вентиляции и подвержены опрокидыванию тяги.

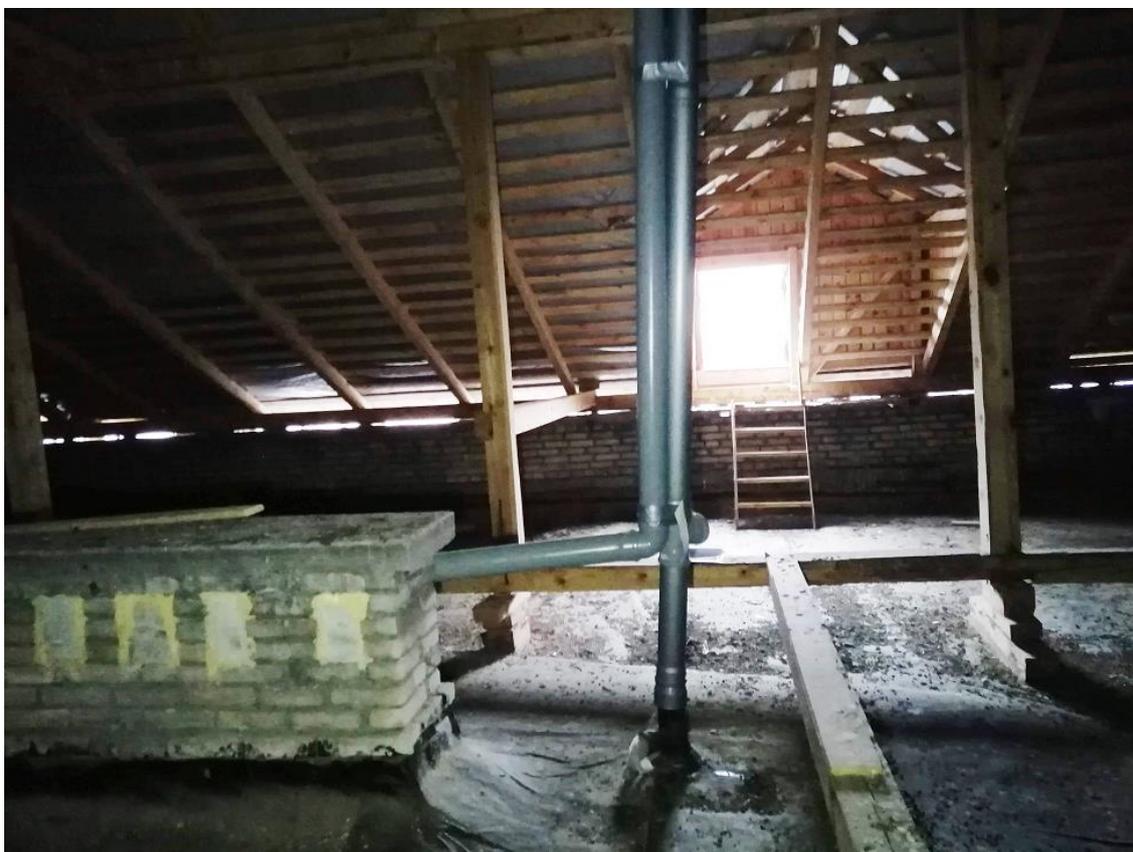
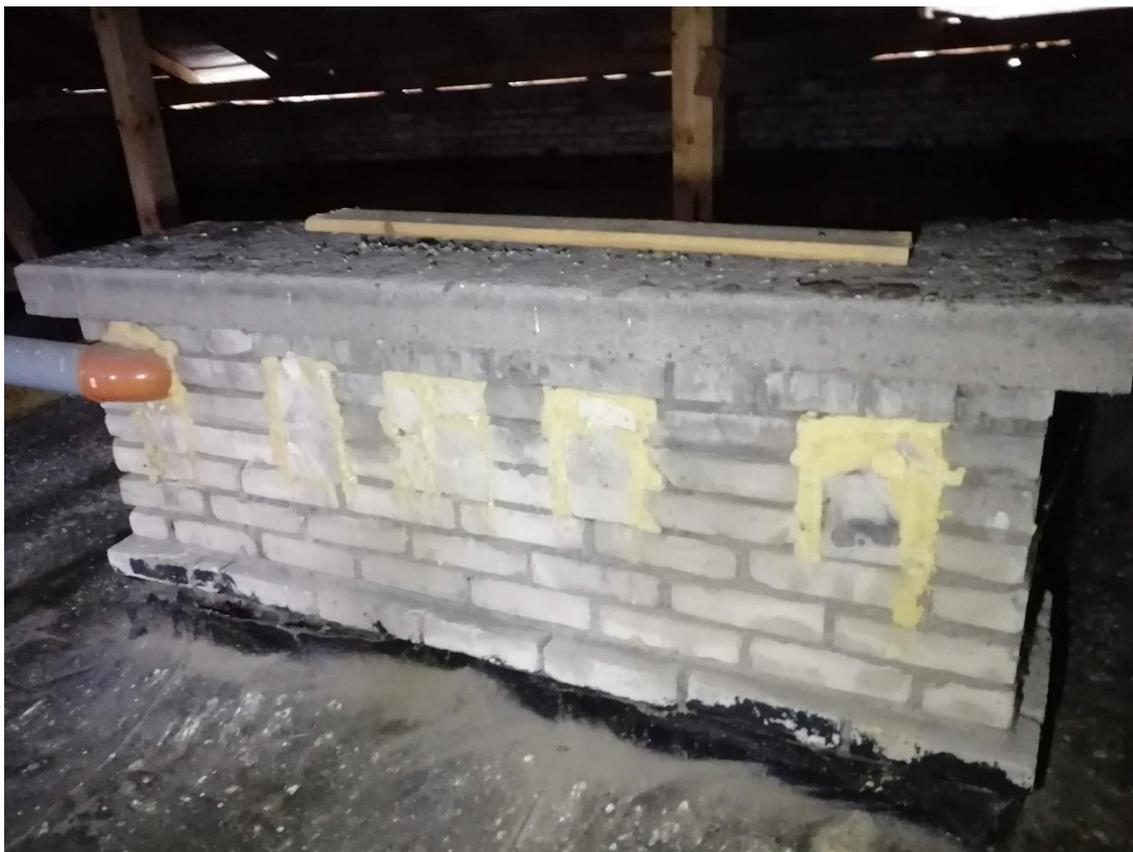
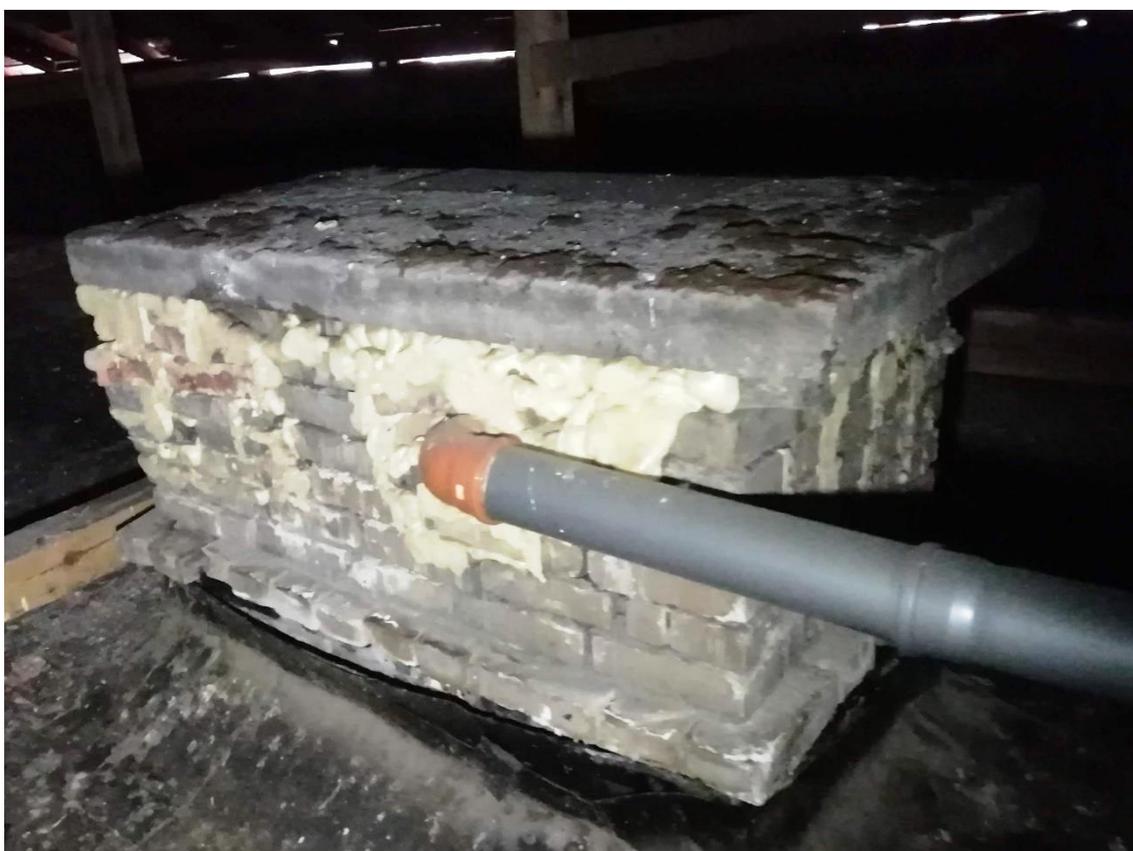
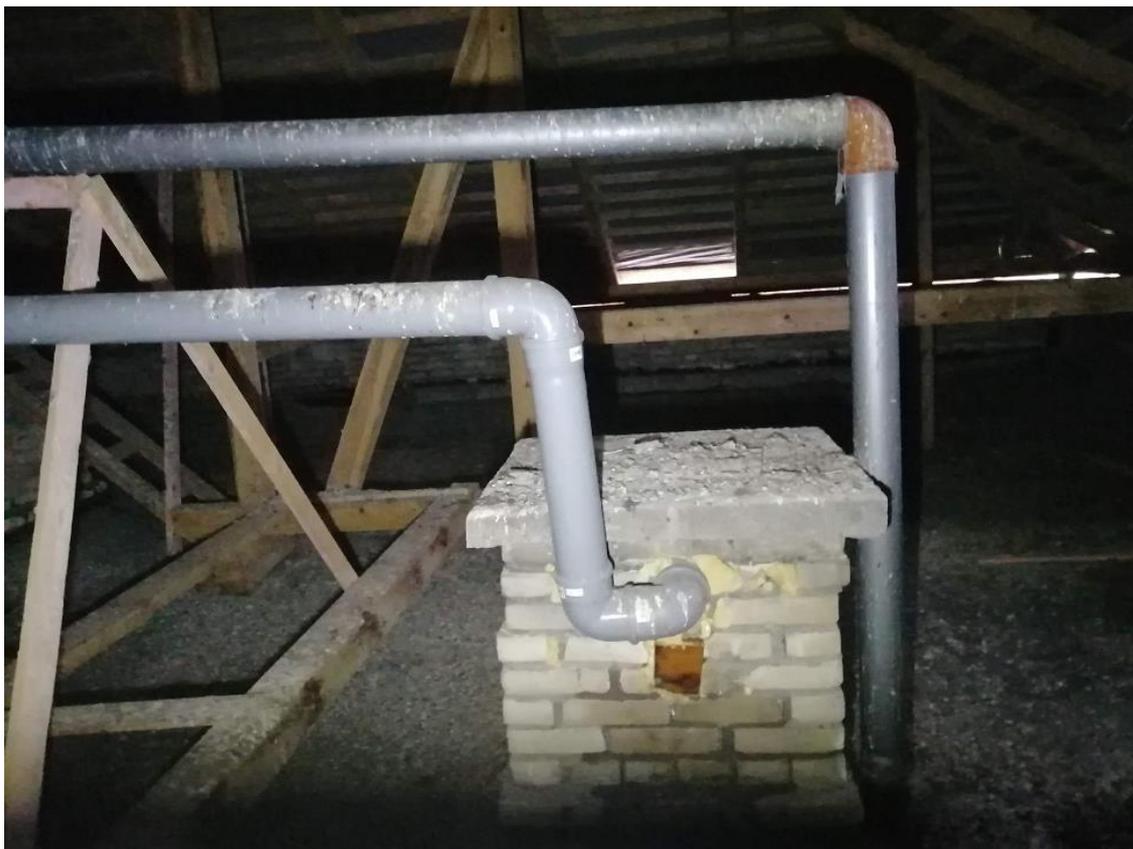
На чердаке над 2-м этажом каналы естественной вытяжной вентиляции надстроены кирпичными коробами. На момент проведения обследования выходы вентиляционных каналов были

заблокированы, выходы через кровлю отсутствуют, за исключением фановых труб, которые выведены от заблокированных вентшахт через кровлю (сечение фановых труб значительно ниже требуемого и не может рассматриваться как полноценный выход шахты через кровлю).

рис. 51. Заблокированные вентшахты, чердак над 2-м этажом

рис. 52. Заблокированные вентиляционные шахты, чердак над 2-м этажом

рис. 53. Заблокированные вентиляционные шахты, чердак над 2-м этажом

рис. 54. Заблокированные вентиляционные шахты, чердак над 2-м этажом

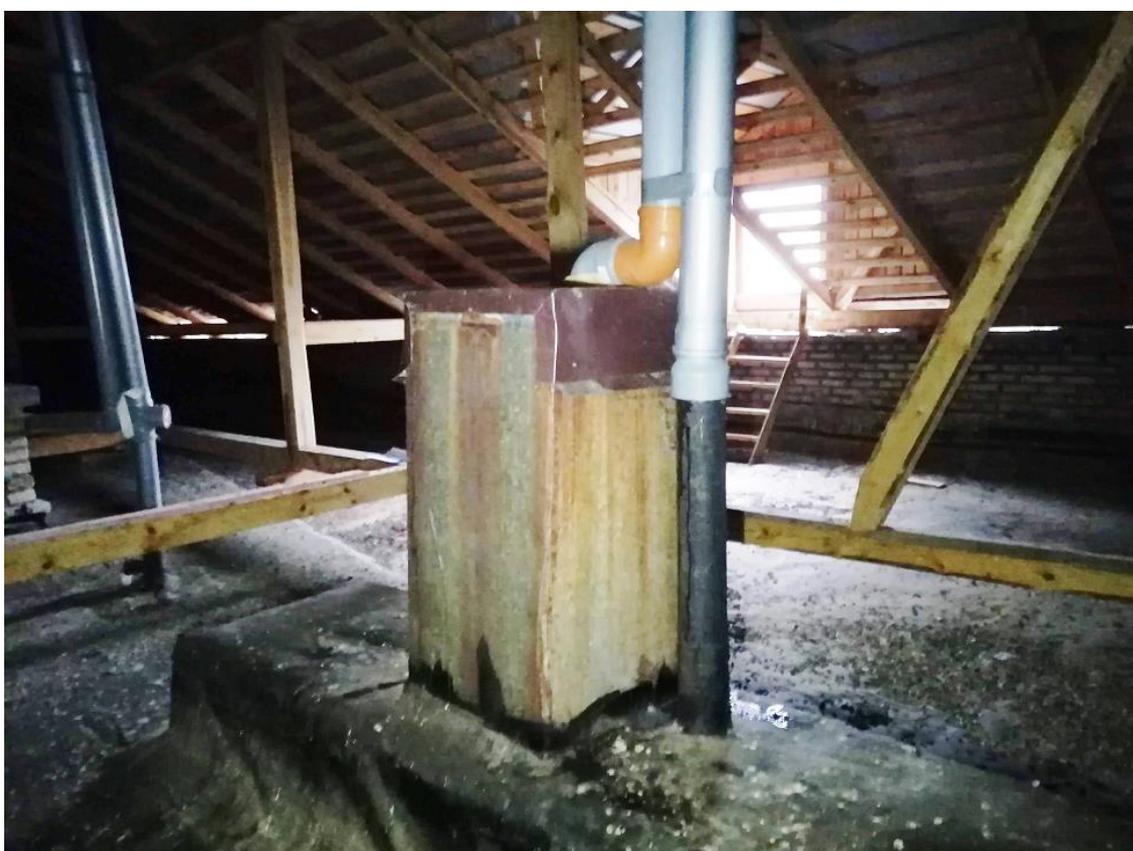
На чердаке над раздевалками при спортивном зале вентканалы объединены в коллектор, над которым имеется вентшахта. Судя по сечению вентшахты, ранее над ней был установлен дефлектор для усиления естественной тяги или вентилятор для осуществления механической вытяжной вентиляции. В данном техническом отчете эта шахта отнесена к естественной вытяжной вентиляции. В настоящее время шахта заблокирована, выход через кровлю отсутствует, за исключением фановой трубы, которая выведена от заблокированной вентшахты через кровлю (сечение фановой трубы значительно ниже требуемого и не может рассматриваться как полноценный выход шахты через кровлю).

рис. 55. Вентканалы на чердаке с вентиляционной шахтой, чердак над 2-м этажом над раздевалками при спортивном зале

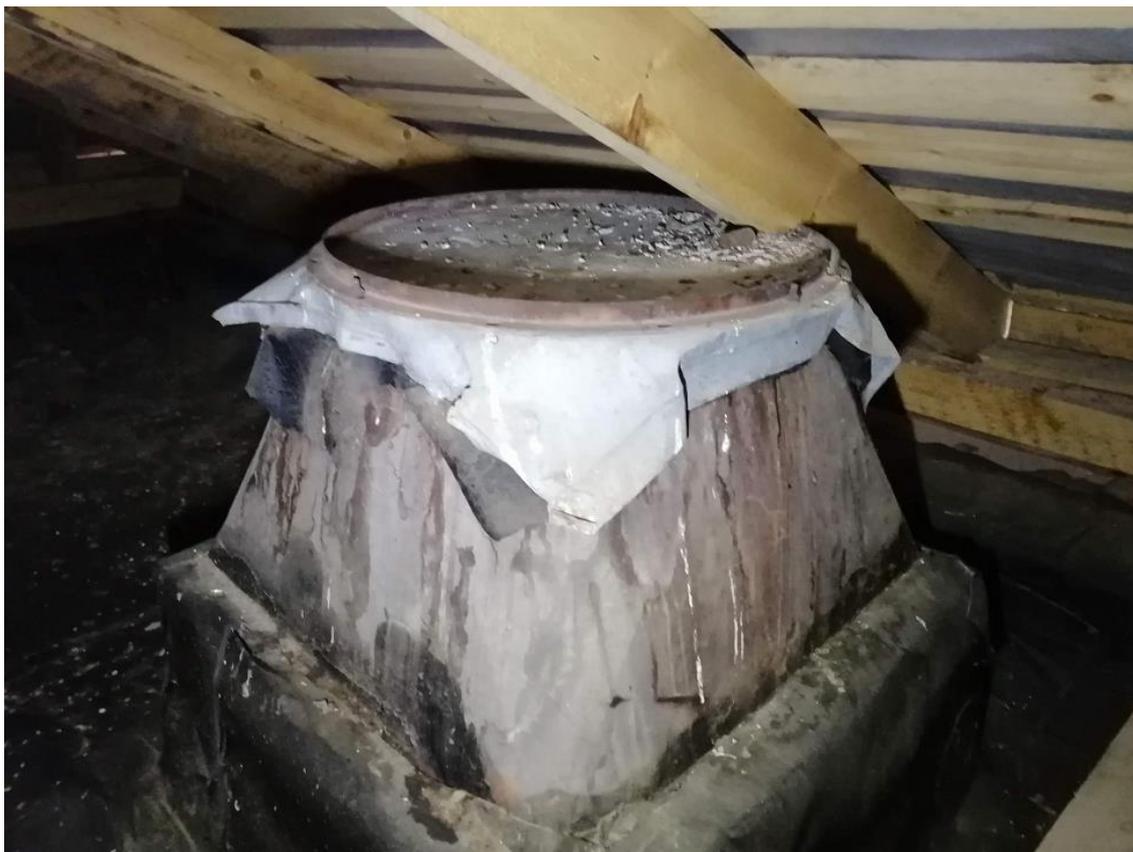
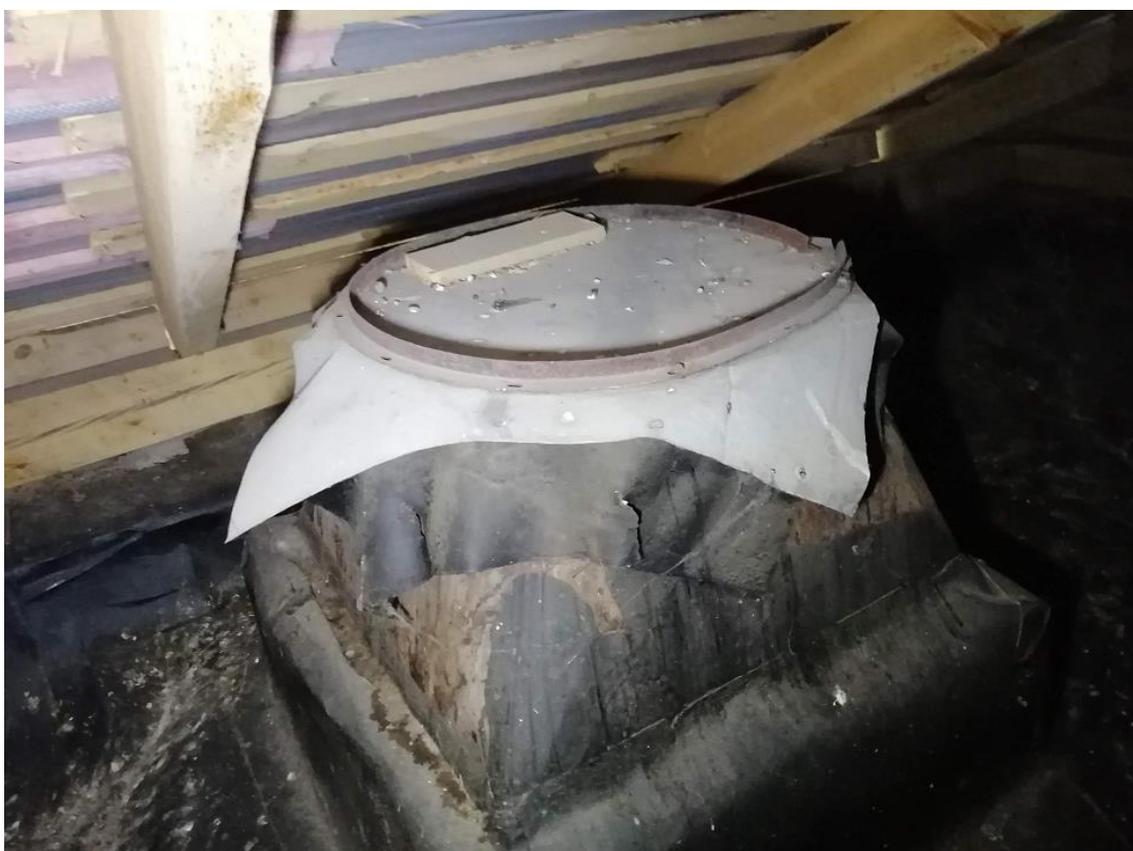
На чердаке над спортивным залом имеются две заглушенные вентшахты. Судя по сечению вентшахт, ранее над ними были установлены дефлекторы для усиления естественной тяги или вентиляторы для осуществления механической вытяжной вентиляции. В данном техническом отчете эти шахты отнесены к естественной вытяжной вентиляции. В настоящее время шахты заблокированы, выходы через кровлю отсутствуют.

рис. 56. Заглушенная вентиляционная шахта №1 над спортивным залом, чердак

рис. 57. Заглушенная вентиляционная шахта №2 над спортивным залом, чердак

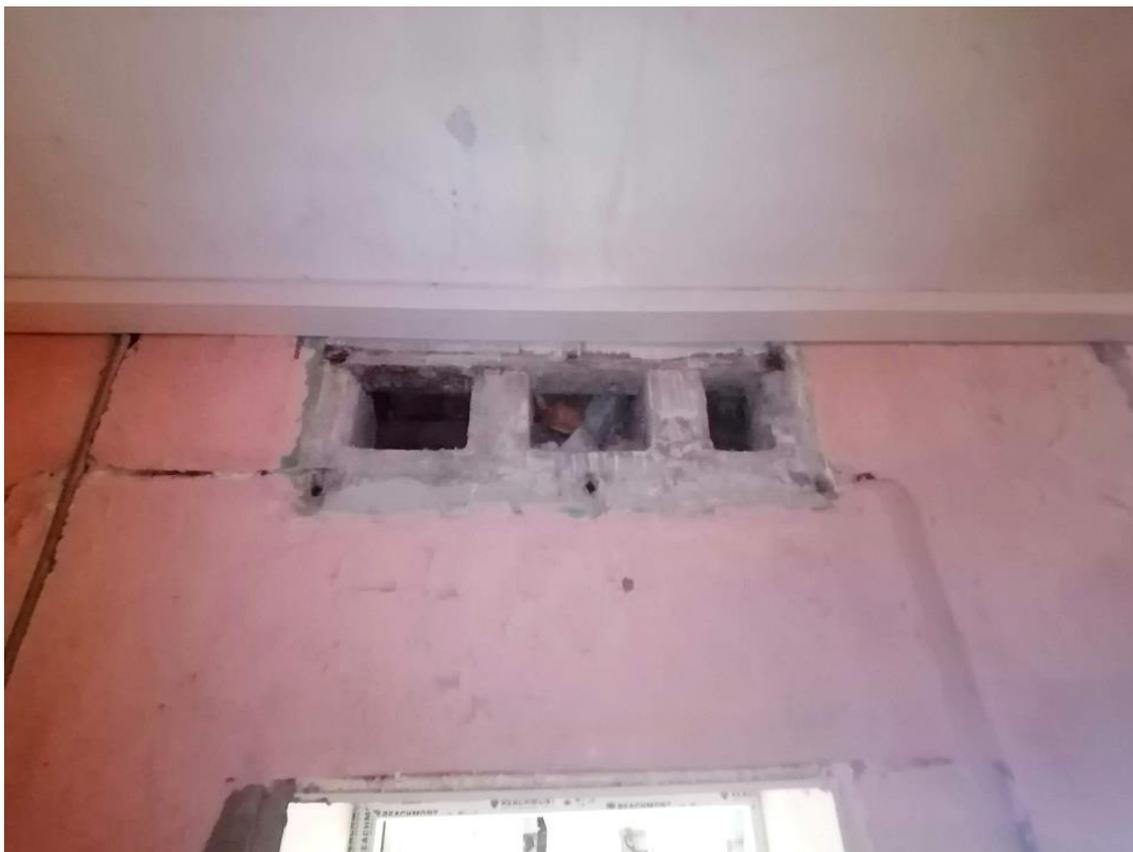
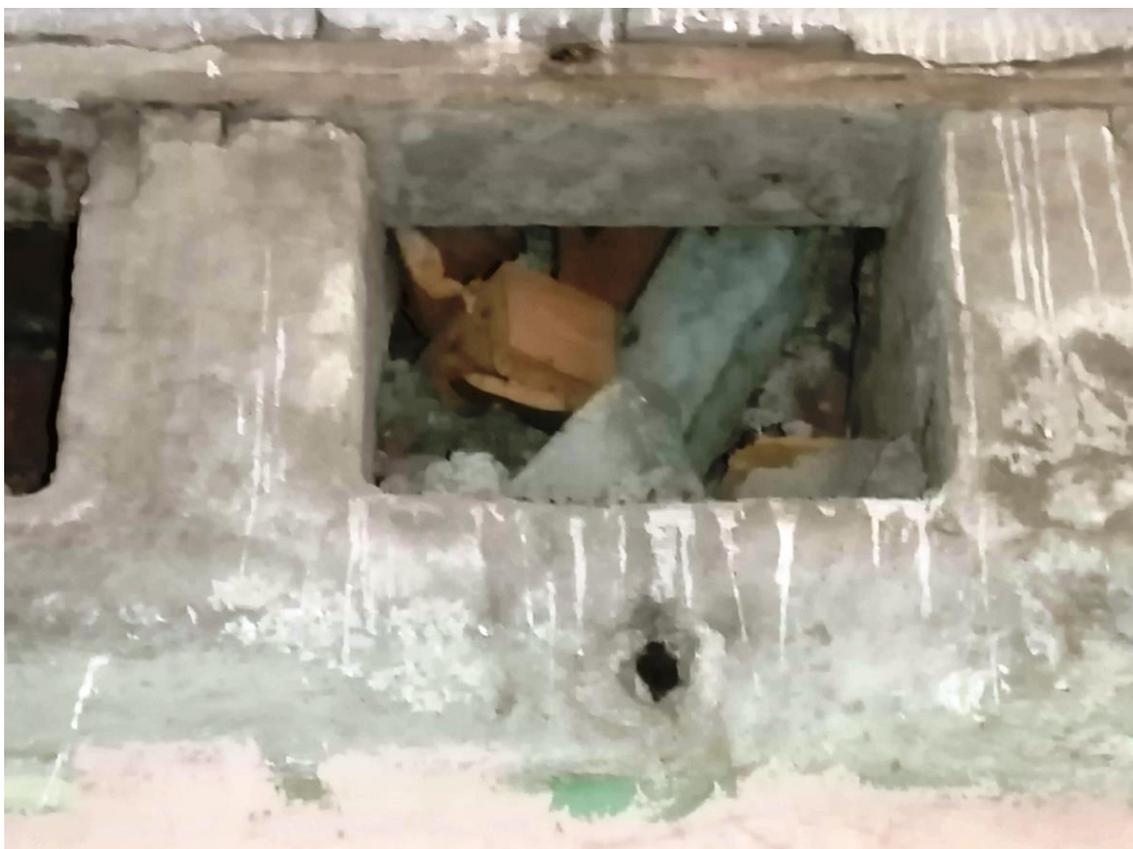
рис. 58. Вентканалы без решеток, кабинет технологии для мальчиков: слесарная мастерская (п.47, 1-й этаж)

рис. 59. Вентканал без решетки, завал, кабинет технологии для мальчиков: слесарная мастерская (п.47, 1-й этаж)

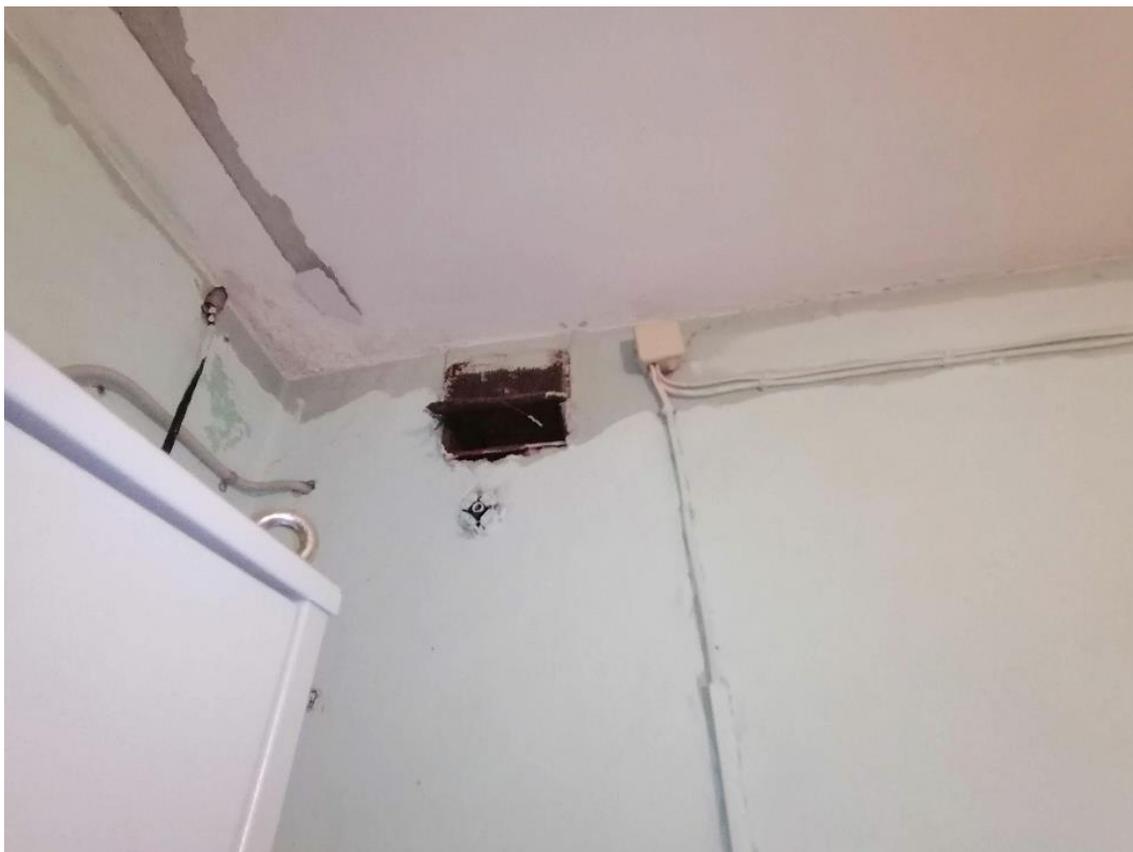
рис. 60. Сломанная сетка на вентканале, электрощитовая (п.59, 1-й этаж)
