ТЕХНИЧЕСКОЕ ЗАКЛЮЧЕНИЕ № 2023/124-ТО-1

ОБСЛЕДОВАНИЕ ТЕХНИЧЕСКОГО СОСТОЯНИЯ НЕСУЩИХ

КОНСТРУКЦИЙ ЗДАНИЯ ШКОЛЫ

МБОУ «ЛЕСОГОРСКАЯ СОШ»,

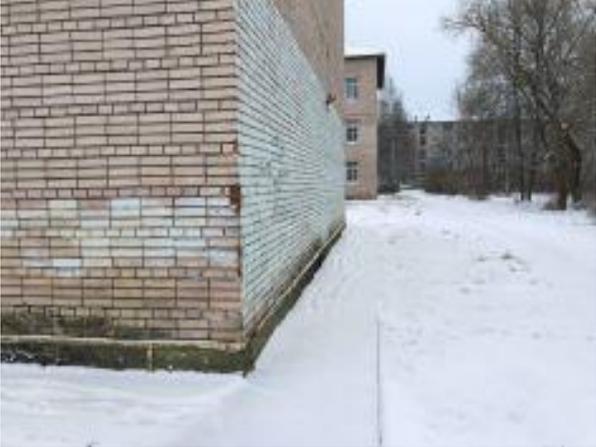
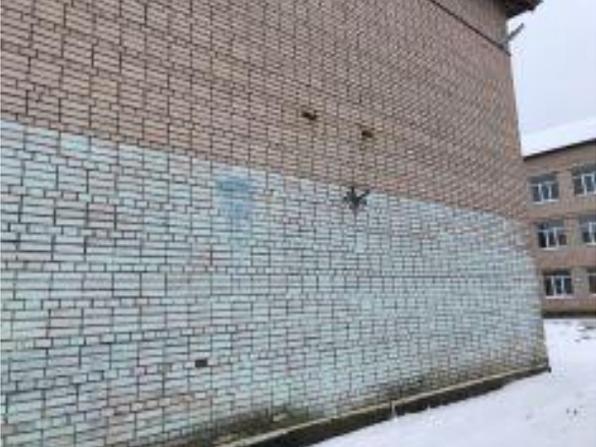
| № п/п | Наименование конструкции | Описание дефекта | Фото | Рекомендации по устранению |
|---|---|--|---|---|
| 1.1 | Несущие стены, фасады | Разрушение лицевого кирпича кирпичной кладки | <div style="text-align: center;"> <p>С. 1.1</p> <p>С. 1.2</p> </div> | Выполнить ремонт кирпичной кладки |

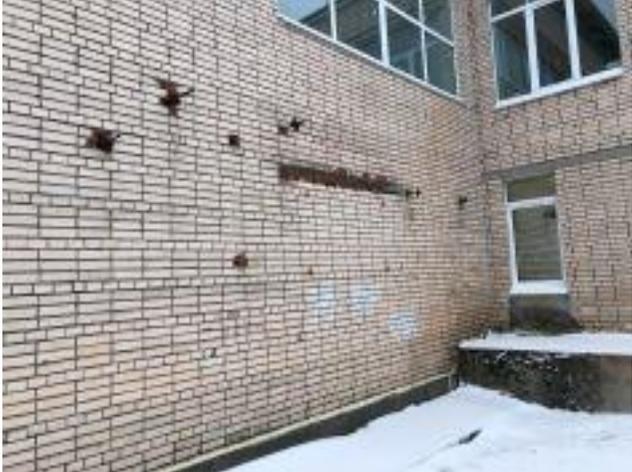
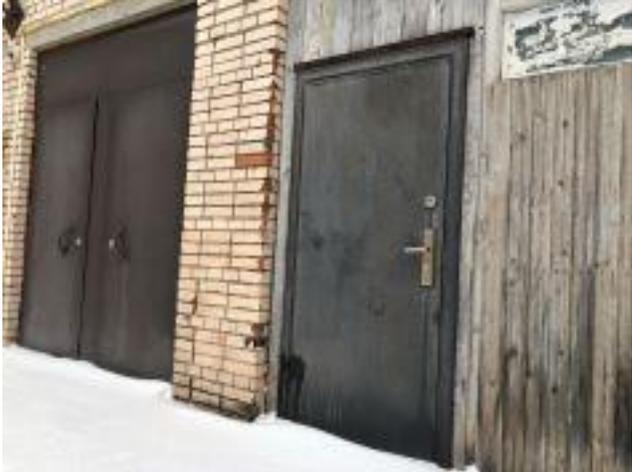
| <p>1.2</p> | <p>Несущие стены, фасады</p> | <p>Штраба по кирпичной кладке. Разрушение лицевого кирпича кирпичной кладки</p> | <p>С. 1.3</p> <p>С. 1.4</p> | <p>Выполнить заделку штрабы и ремонт кирпичной кладки</p> |

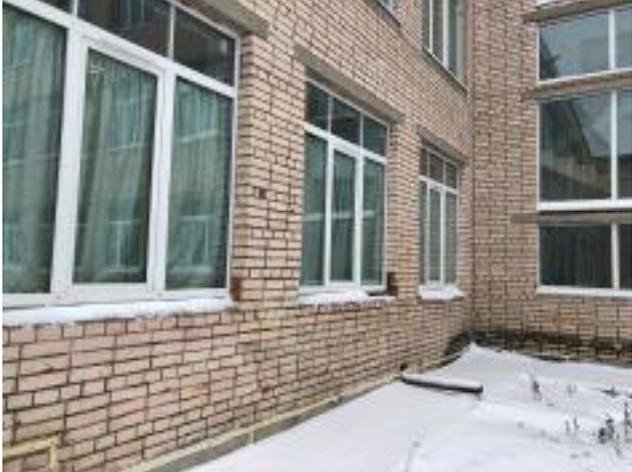
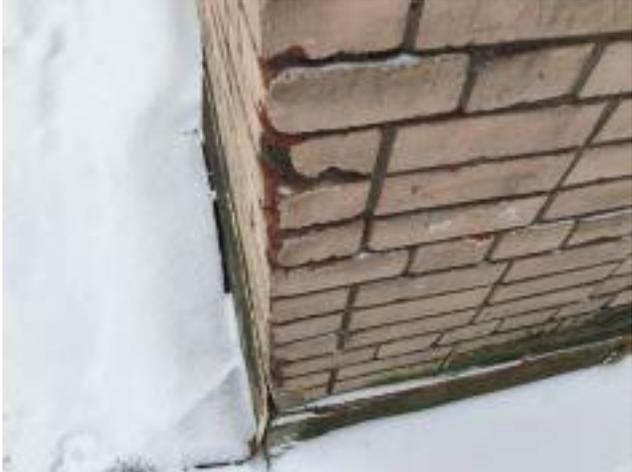
| <p>1.3</p> | <p>Несущие стены, фасады</p> | <p>Разрушение лицевого кирпича кирпичной кладки</p> | <p>С. 1.5</p> <p>С. 1.6</p> | <p>Выполнить ремонт кирпичной кладки</p> |

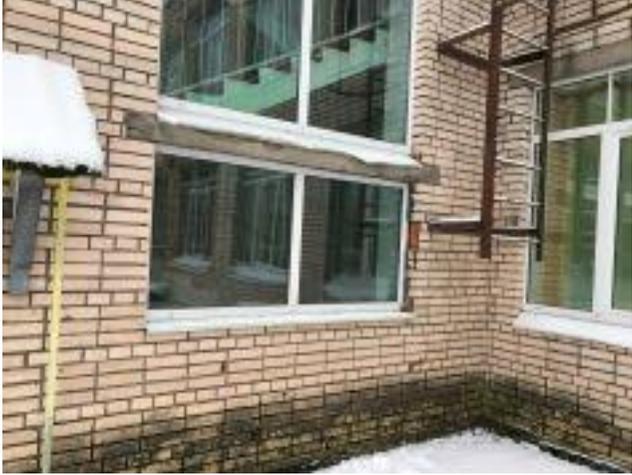
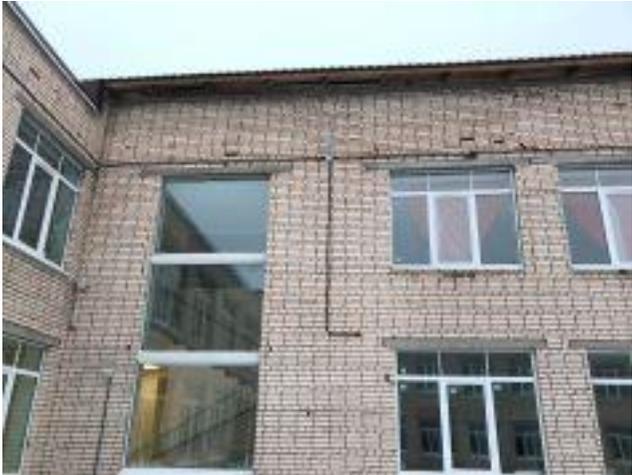
| <p>1.4</p> | <p>Несущие стены, фасады</p> | <p>Разрушение лицевого кирпича кирпичной кладки</p> | <p>С. 1.7</p> <p>С. 1.8</p> | <p>Выполнить ремонт кирпичной кладки</p> |

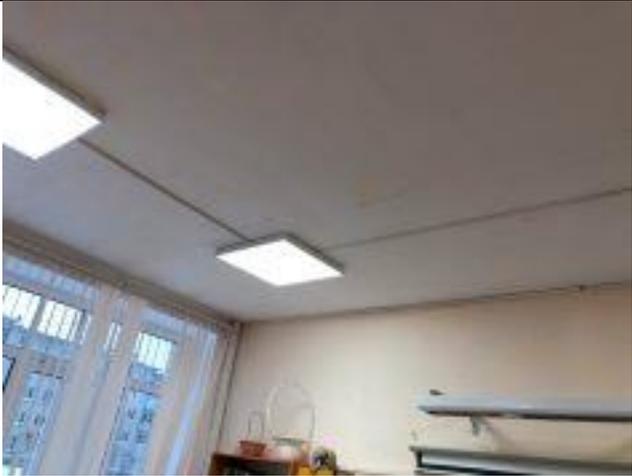
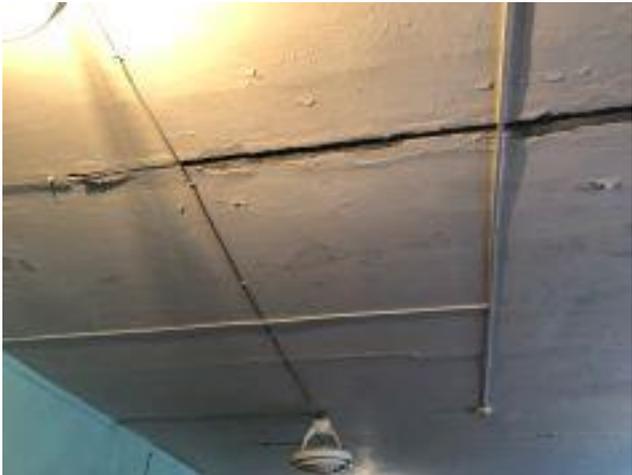
| Горизонтальные конструкции | | | | |
|---|---|---|--|--|
| 2.1 | Перекрытия | Трещины по межплитным швам перекрытий | <p>П. 3.1</p> <p>П. 3.2</p> | <p>Выполнить расшивку швов и заполнении ремонтным материалом. Произвести восстановление отделочного слоя</p> |
