ТЕХНИЧЕСКОЕ ЗАКЛЮЧЕНИЕ

№ 2023/123-ТО Часть 3

ИНЖЕНЕРНОЕ ОБСЛЕДОВАНИЕ СИСТЕМЫ ВЕНТИЛЯЦИИ ЗДАНИЯ, РАСПОЛОЖЕННОГО ПО АДРЕСУ:

Муниципальное бюджетное общеобразовательное учреждение
«Лесогорская средняя общеобразовательная школа»

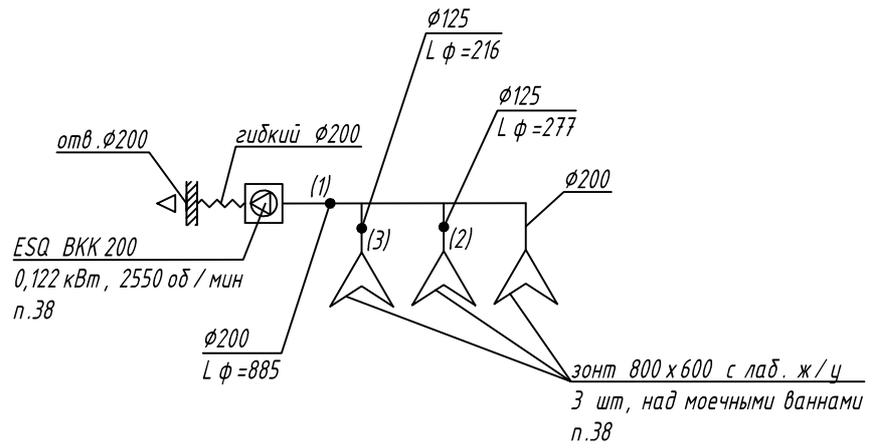
АксонOMETрическая схема системы В 1
Столовая: моечная (п.38, 2-й этаж)

Единственная рабочая система вентиляции столовой – это местная вытяжная вентиляция от зонтов над тремя моечными ваннами в моечной (п.38, 2-й этаж) – система В1. Вентилятор системы – канального типа, расположен в моечной около окна. Модель вентилятора: ESQ ВКК200 (0,122 кВт, 2550 об/мин). Регулирование производительности не предусмотрено, управление осуществляется клавишей, расположенной в моечной на стене под вентилятором. Выброс воздуха выполнен на фасад здания, наружная решетка отсутствует. В соответствии с действующими нормами выброс воздуха должен быть выполнен выше конька кровли здания на 1,0 м. Замеренная производительность системы В1 составила 885 м³/ч, что соответствует каталожным характеристикам данного вентилятора. Система работает эффективно и пригодна к эксплуатации, но необходимо вывести воздуховод выше кровли на 1,0 м и установить обратный клапан для предотвращения перетока воздуха с улицы при отключенном вентиляторе.
