ТЕХНИЧЕСКОЕ ЗАКЛЮЧЕНИЕ № 2023/124-ТО-2

ОБСЛЕДОВАНИЕ ТЕХНИЧЕСКОГО СОСТОЯНИЯ НЕСУЩИХ КОНСТРУКЦИЙ ЗДАНИЯ ДОШКОЛЬНОГО ОТДЕЛЕНИЯ (ДО)

МБОУ «ЛЕСОГОРСКАЯ СОШ»,

Выборгский район, г.п. Лесогорский, ул. Московская, д. 18

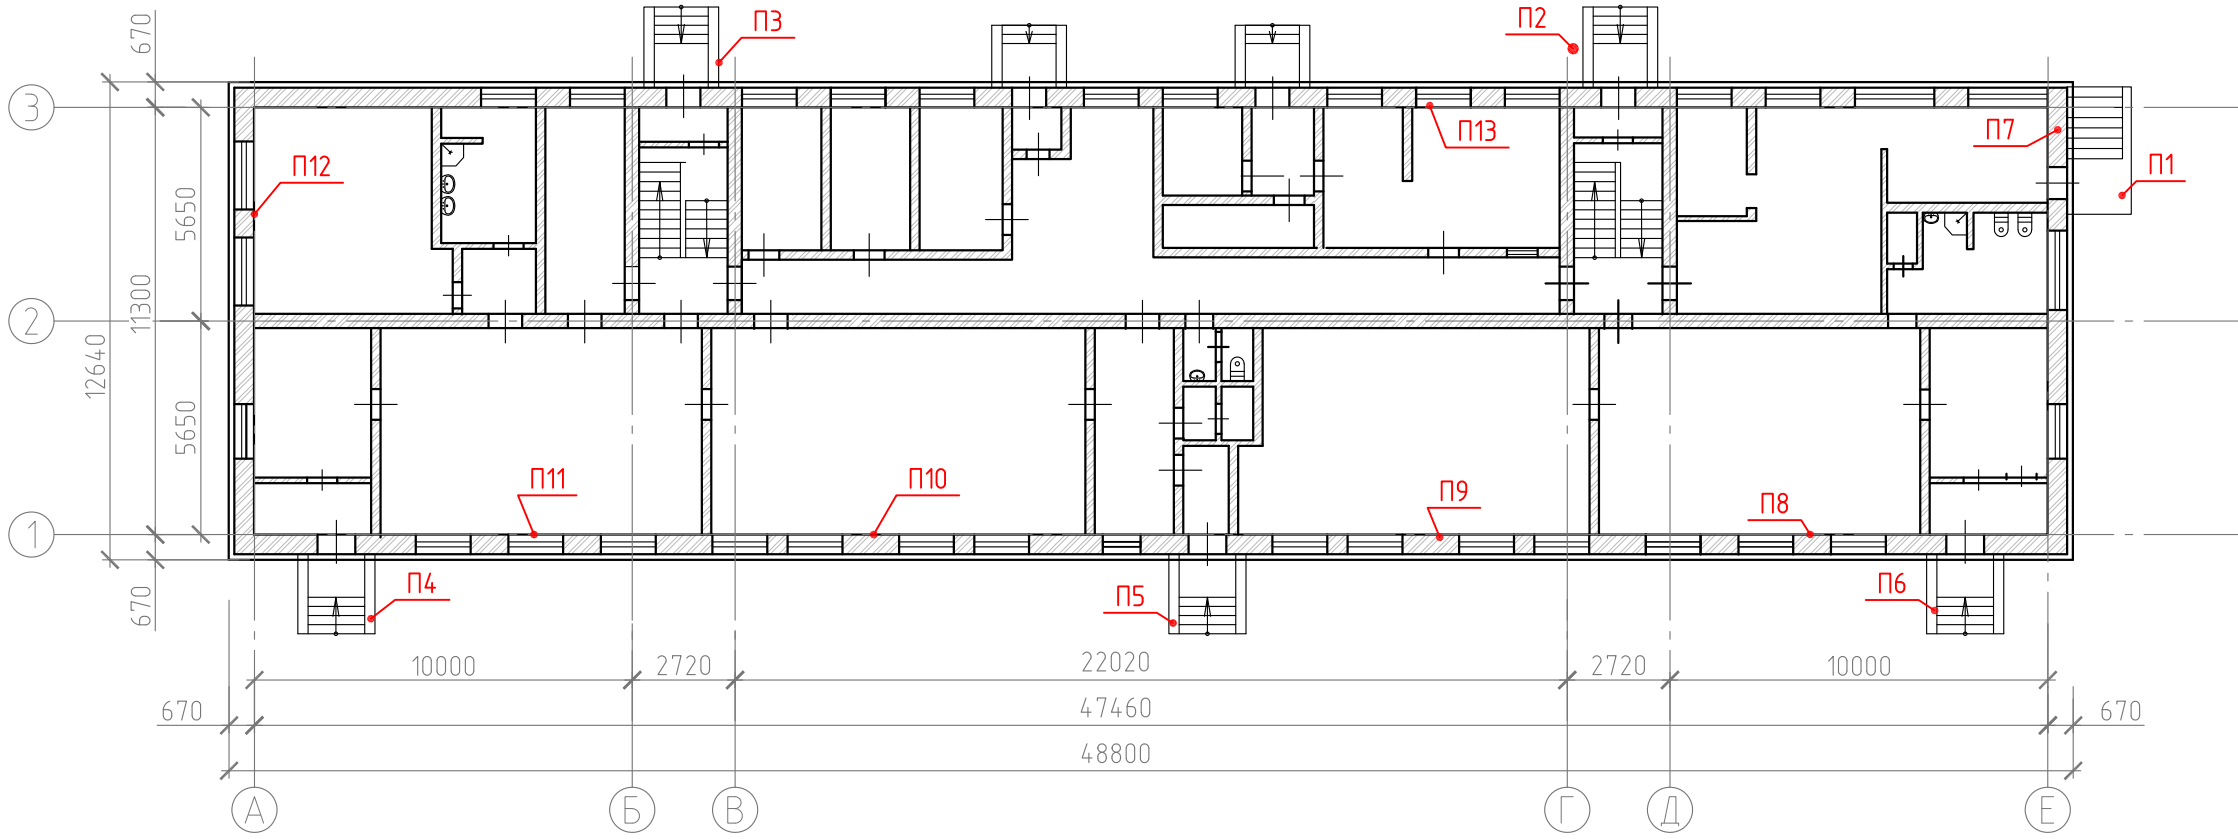
Прочностные характеристики фундаментов, определенные методом ударного импульса, соответствуют классу бетона В15 и В20.

2023/124-ТО-2-М			
						Ленинградская область, Выборгский район, г.п. Лесогорский, улица Московская 18			
Изм.	Кол.	Лист	№ док.	Подпись	Дата	Здание дошкольного отделения	Стадия	Лист	Листов
Разраб.		Тусикова			11.23			1	1
Проверил		Дейко			11.23				
Н.контр.						План 1 этажа с указанием мест определения прочностей

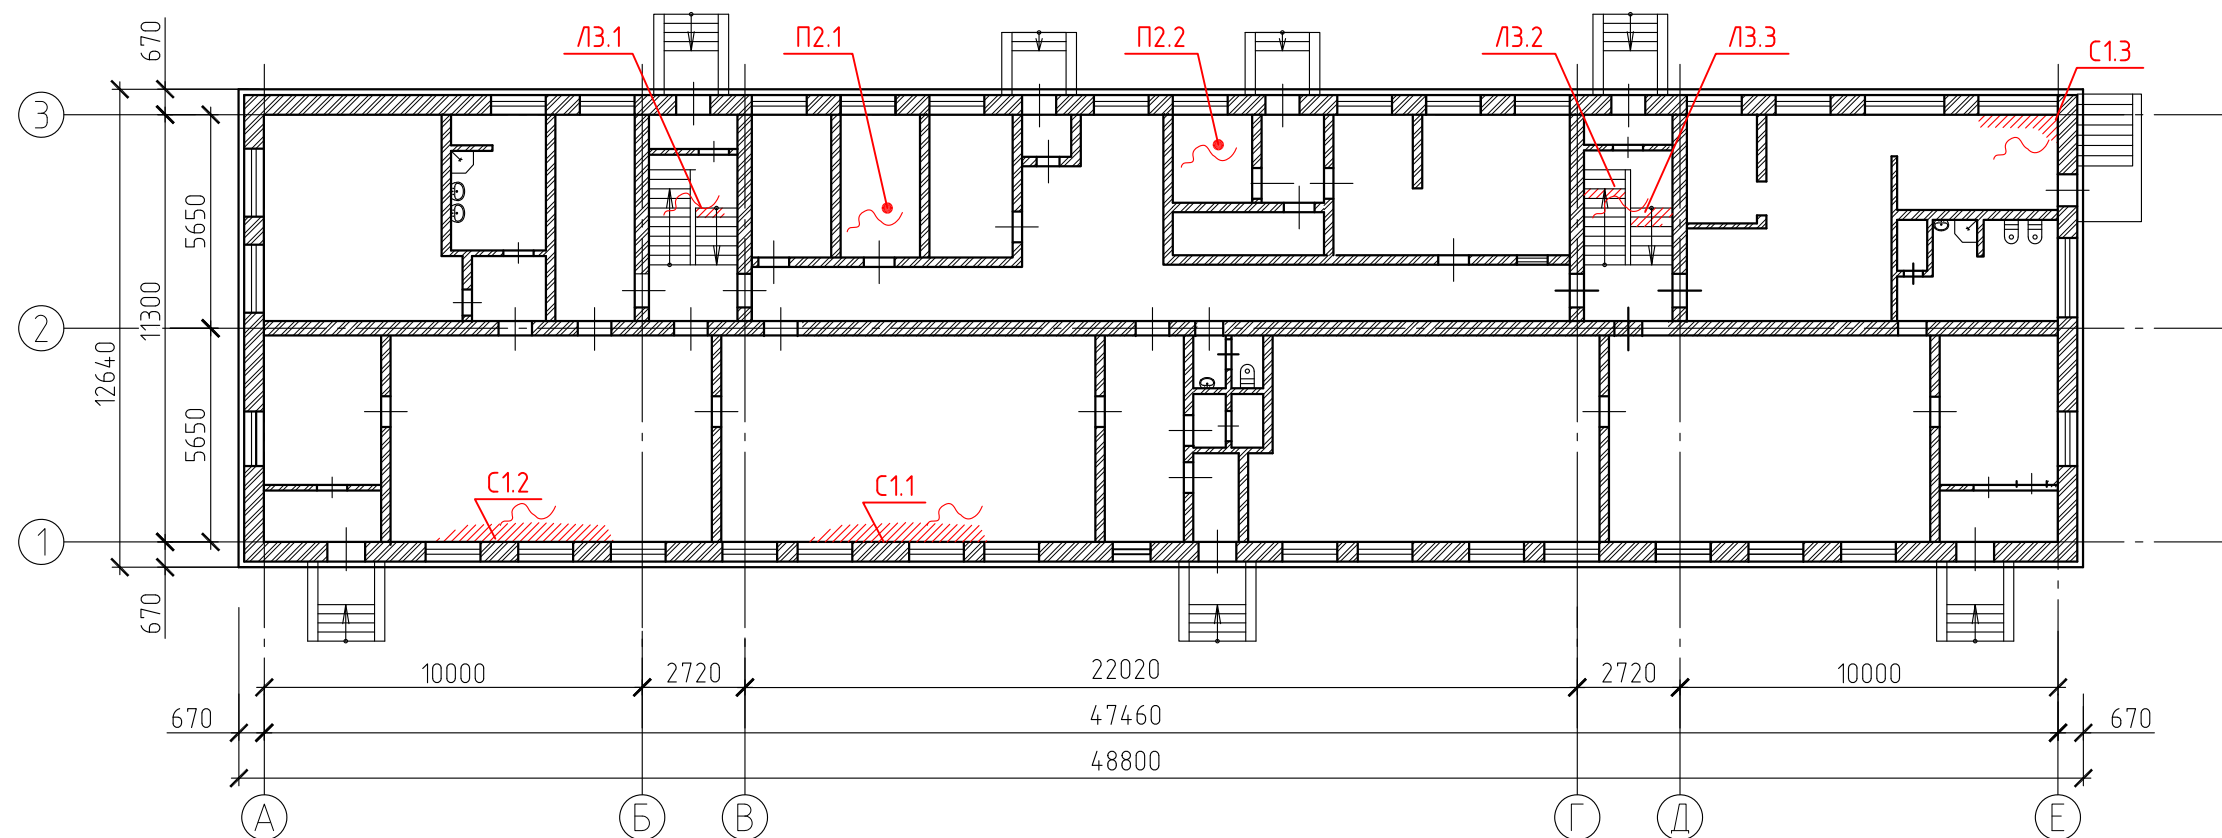
План 1 этажа

Трещины облицовочного слоя
-

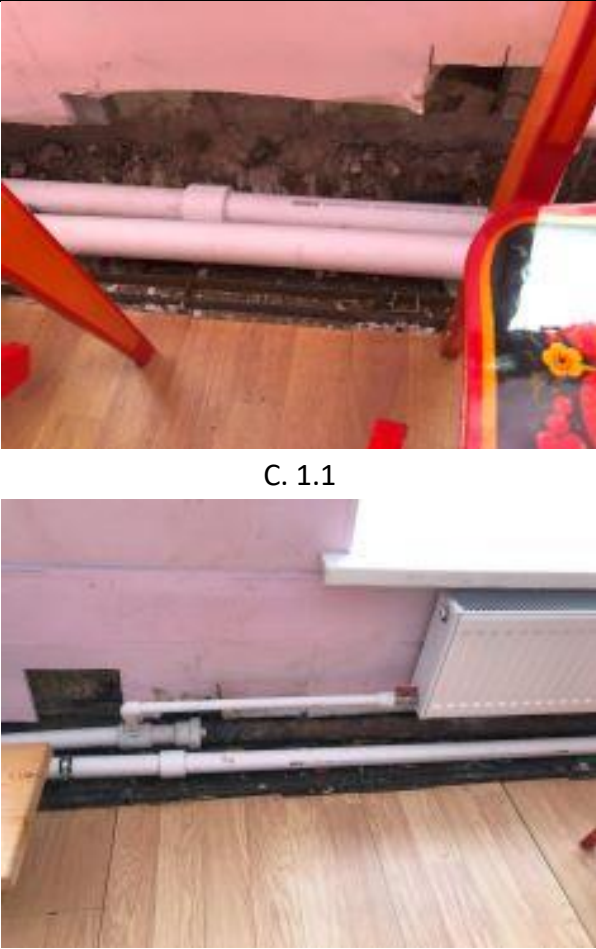
<p style="text-align: center;">С. 1.1</p> <p style="text-align: center;">С. 1.2</p>	Выполнить ремонт обшивки стен ГКЛ, восстановить отделочные слои

№ п/п	Наименование конструкции	Описание дефекта	Фото	Рекомендации по устранению
1	Вертикальные конструкции			
1.1	Несущие стены внутри помещений	Повреждение ГКЛ обшивки стен при ремонте системы отопления

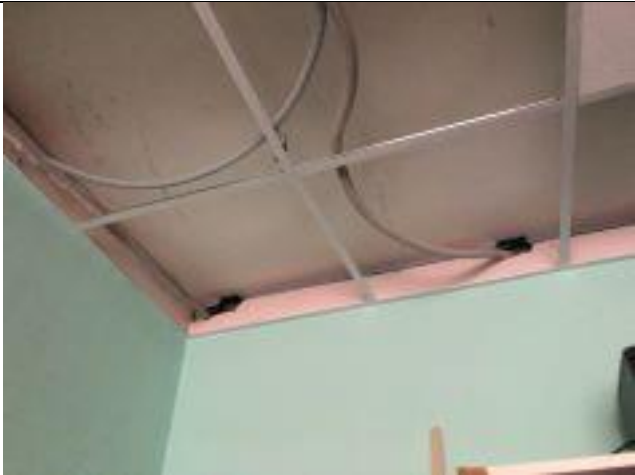
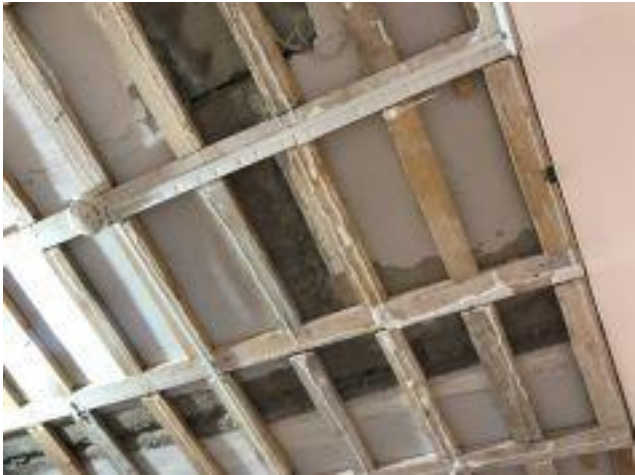
<p>П. 2.1</p>

В открытых от подвесного потолка местах по межплитным швам имеются трещины по заполнению швов, либо отсутствует заполнение, что на несущую способность конструкций перекрытий не оказывает влияния.

2		Горизонтальные конструкции		
2.1	Плиты перекрытия	Трещины и раскрытие межплитных швов

<p>П. 2.2</p>	Ремонт межплитных швов
